# I - A261 腐食環境下におけるニールセンローゼ橋ケーブルの性能調査 ～瀬底大橋のケーブル暴露試験～

川田工業 正会員 吉田 順一郎  
神鋼鋼線工業 水口 茂  
川田工業 正会員 藤林 博明  
川田工業 木舟 三雄

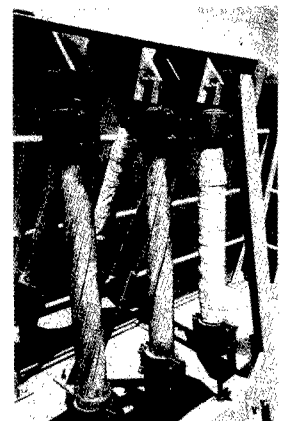
写真－2 暴露試験供試体

供試体は、次の3タイプ（表－1参照）の防食処理を施した4セット計12本が設置されていた。Aタイプ：亜鉛メッキ（写真手前）  
Bタイプ：亜鉛メッキ+ペトロラタム塗布（写真中）、Cタイプ：亜鉛メッキ+ペトロラタムテープ+FRPテープ+塗装（写真奥：本橋に採用）

供試体ケーブルの両端面には、エポキシ樹脂のキャップで防水処理を行っていた。しかし、12年間の暴露試験期間中にキャップが損傷したものがあった。そのため、調査にはキャップの有無による影響を考慮するために、各タイプにつき2セット、合計6本を回収した。

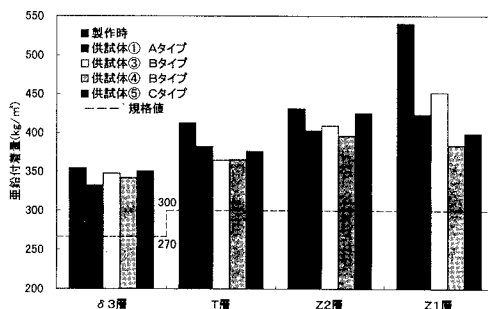
図一2 亜鉛メッキ損失量比較

次に亜鉛メッキ損失量の比較を図一2に示す。この図より錆が発生していない層の減少量は、防食処理の程度が高いタイプの方が少ない傾向にあることが確認できた。最外層のZ1素線の亜鉛メッキ付着量は、施工時平均の540g/m<sup>2</sup>に対して、表面が健全な⑤番の供試体では399g/m<sup>2</sup>であった。減少量は141g/m<sup>2</sup>となり、年間約12g/m<sup>2</sup>となっている。腐食環境が厳しい場合の標準的な減少量は、一般的に年間

約50g/m<sup>2</sup>とされている。これに比べ大幅に下回っていると言える。また、錆が発生している③番の供試体の付着量が⑤番に比べ多く測定されているが、表面の錆が亜鉛量として測定されたためと考えられる。

以上の結果より、本橋に採用された防食処理は亜鉛メッキの損失防止に効果あることが確認できた。
