# I - A262

SS400 を用いた河川用ゲート設備の腐食発生傾向の検討

建設省土木研究所 材料施工部機械研究室 正会員 田中 和嗣\*

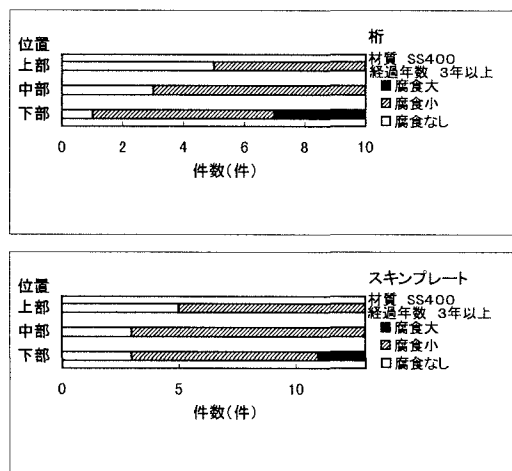
図-1 設備位置別状況

スキンプレートおよび桁の腐食状況を図-1に示す。どちらの部位も、上部より下部の方が腐食しやすい、下部においてのみ、腐食の著しい箇所があった。戸当りについては、ほとんどがSUS304であるため、本報では省略する。

本研究では、スキンプレート、桁ともに上部より下部の方が腐食が進行しやすいことがわかった。一般的に、海洋における腐食では、飛沫帯の腐食量が高いことが知られているが<sup>(3)</sup>、今回の調査対象設備は、ほとんどが逆流防止目的であり、常時開状態となっている設備が多いため、湿度が高く、水分の飛沫もある下部の腐食発生が高くなったと推察する。

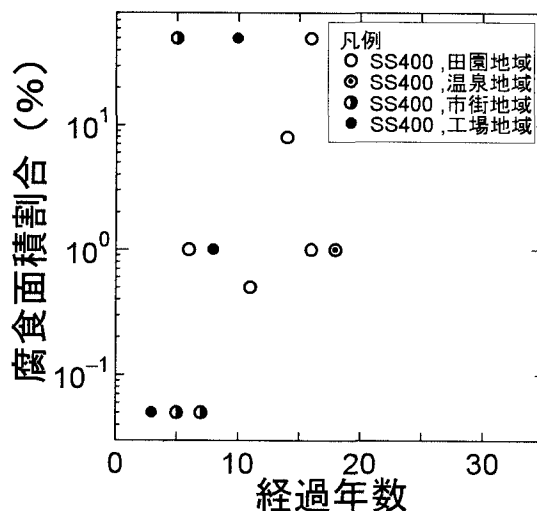
図-2 経過年数と腐食割合

経過年数による腐食の発生・進展を検討するため、経過年数とスキンプレートの腐食割合を整理した結果を図-2に示す。横軸は経過年数を示しており、縦軸は腐食割合を対数表示している。また、地域による区別を行っている。田園地域では、経過年数15年以上で腐食割合が50%となる場合があるが、15年以下では10%以下となっており、若干のばらつきがあるが、経過年数の増加にともない腐食が進展している。同様の関係は工場地域においてもみられる。また、田園地域よりも、市街地域、工業地域の方が、腐食が発生しやすいことがわかる。

また、実環境下にある河川用ゲート設備においても、経過年数と腐食の進展に関係があることを示すとともに、設置環境によって、腐食の発生しやすさが異なることを示した。これらのことから、設備の計画・設計段階において、設置環境等を考慮した、腐食・防食に関する維持管理作業の合理化が検討できると考えられる。
