## I-B318

## 1995年兵庫県南部地震の地震動と新幹線構造物被害

鉄道総合技術研究所 正会員 滝澤太郎

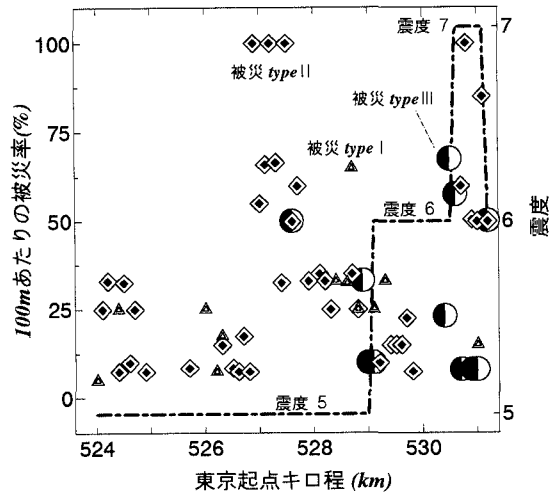
図1 鉄道構造物被害と震度の関係

(1)被害状況 100mあたりの被災率を被災 Type 別に示したものが図1である。各地点の震度を併せて示した。震度5の区間の被害は、被災 Type I とIIがほとんどを占めている。この区間にわずかにある被災 Type IIIおよび100mあたりの被災率が高い Type IIの被害は、局所的な地盤構造の影響などによって発生したものと思われる。震度6や7の区間では、被災 Type IIIの箇所が震度5の区間より多くなっている。これは構造物に入力された地震外力が大きいためと思われる。また全体的に100mあたりの被災率は、震度が大きい区間ほど高くなる傾向にある。

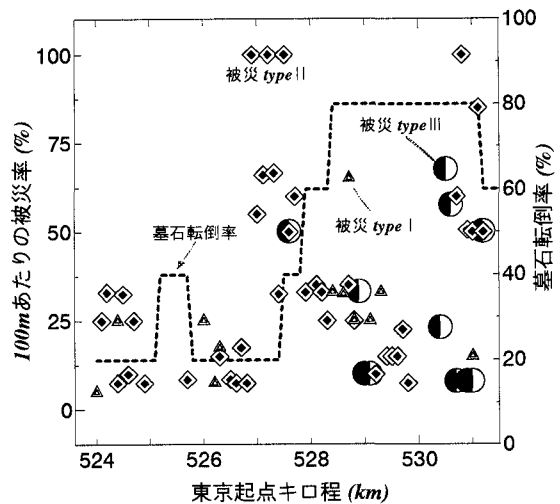
図2 鉄道構造物被害と墓石転倒率の関係

墓石転倒率の変化と併せて示したのが図2である。震度の場合と同様に転倒率が高いほど100mあたりの被災率は高くなる傾向にあるが、これだけでは100mあたりの被災率を明瞭に説明できない。

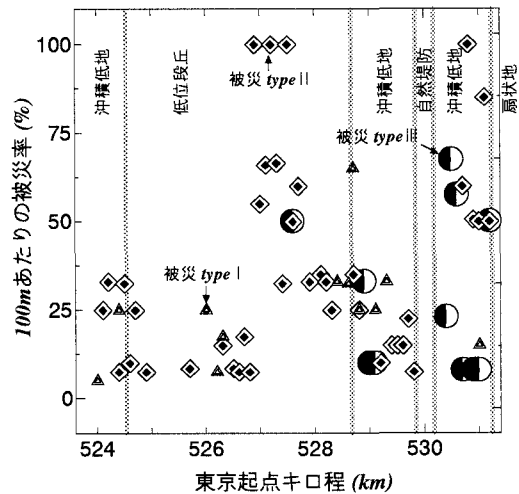
図4 鉄道構造物被害と表層地質の関係

(2)表層地盤の影響 線路周辺の表層地質を図3に示す。山陽新幹線は沖積低地と低位段丘が交互に分布する中を通り、武庫川沿いの自然堤防を越え再度沖積低地に入り、六甲山中へ潜り込む。この様な地盤の違いが被害に与える影響を調べるため、100mあたりの被災率に表層地質種別を示したのが図4である。低位段丘では沖積低地より100mあたりの被災率が高くなる様に思われる。これは地盤と構造物の相互関係に依るものと考えられる。またここでは自然堤防で被害は発生していない。

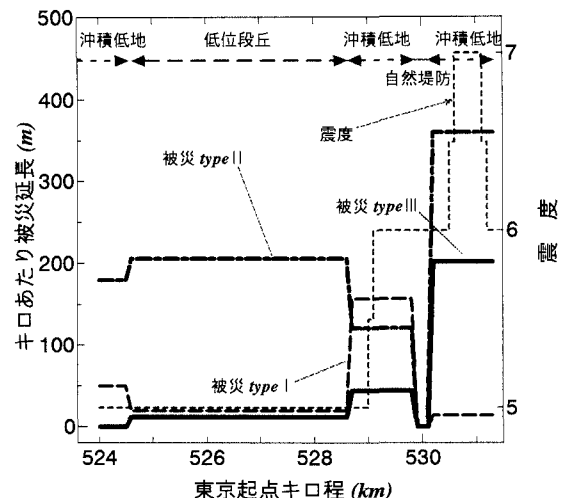
図5 鉄道構造物被害と震度の関係

次に表層地質種別ごとのキロあたり被災延長を示したのが図5である。図中には沿線各地点の震度も示してある。沖積低地の場合、Type Iの被災延長は震度6の区間が最も多く、震度7の区間ではむしろ減少している。これは震度7の地震動で大きく破壊し、Type IIやIIIに至ってしまったためと思われる。Type IIおよびIIIの被災延長は震度6の区間に対し、震度7の区間では2～3倍以上に増加しており、震度7を越える地震動が深刻な被害をもたらす可能性のあることが分かる。低位段丘には震度5の区間しかないが、Type IIの被災延長が約2割発生している。自然堤防では震度6の区間のみであるが、各Typeとも発生はゼロである。
