河口砂州フラッシュ後の回復過程調査

東北大学大学院 学生員 ○和田尚大
東北大学大学院 正員 田中 仁

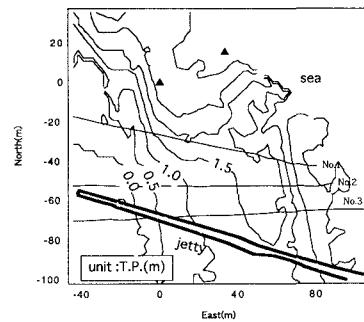
(a) 1996年9月5日

図2に測量から得られた砂州等高線の変化を示した。名取川河口には2本の導流堤があるが、高波浪時には越波が生じる程度の高さであるため、砂州高さは南に向かって低くなる。1996年9月3日の出水により小規模ながら砂州がフラッシュされたため、図(a)で1.5mのコンターが大きく海側へせり出している。その後、図(b)、(c)、(d)と全体的な砂州の成長が見られるが、砂州高さは導流堤付け根1.5m程度、高いところで2.5m程度となっていることが分

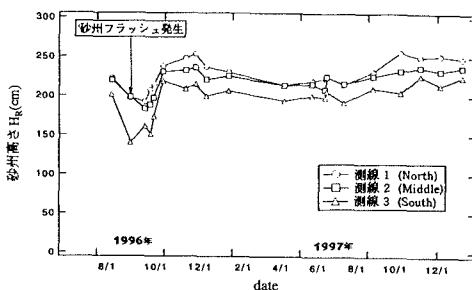
図3 砂州高さの変化（測線 No.2）

図2に示した測線No.1, 2, 3に沿って、もっとも標高の高い地点を選び、その変化を図3に示した。前述のように9月上旬のフラッシュにより一時的に砂州高さを減じたが、その後2ヶ月ほどで成長した後はほぼ一定の高さを保っている。図2に示したように砂州部での堆積土砂量については徐々に増加が見られるものの、最後部高さについてはほぼ一定を示し、興味深い。
