## II-233 洪水流によるヨシ原で覆われた河岸の縦断変化

広島大学大学院	学生員 柏木幸則
広島大学大学院	学生員 山縣 聰
広島大学工学部	フェロー会員 福岡捷二
広島大学工学部	正員 渡辺明英

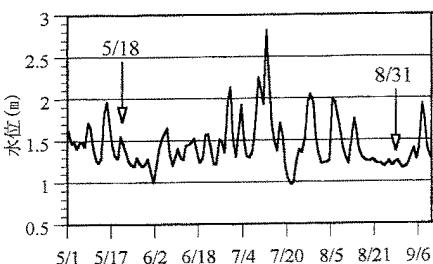
図-2 洪水による水位の変化

図-2 は用水路の水位経時変化を示す。平均水位は 1.39m である。河岸全体が浸水する水位 2m 以上の洪水は 6 月下旬から 8 月上旬の梅雨の時期に多く見られた。今回の観測期間である 5 月 18 日から 8 月 31 日の期間には水位 2m 以上の時間が約 190 時間生じており、河岸が不安定で崩落しやすい状態にあったといえる。

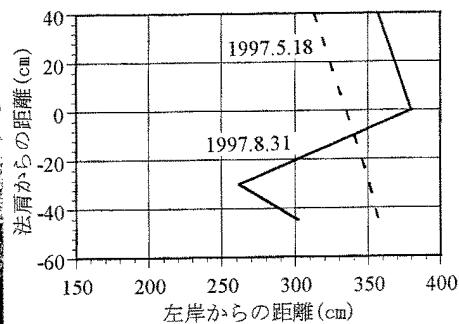
図-3 横断形状 (A-A')

写真-2 は観測期間内に起きた崩落の様子を示している。図-3 は崩落前後の横断形状を示している。崩落の規模は長さ約 8m、河道への迫り出し長さ約 1m、沈下量は最大で約 0.7m である。滑り面にはヨシの地下茎がほとんどなく、土と小さな根毛のみであるが、崩落土塊表面はヨシで覆われている。このため崩落土塊の表面の洪水による侵食は起こりにくいといえる。

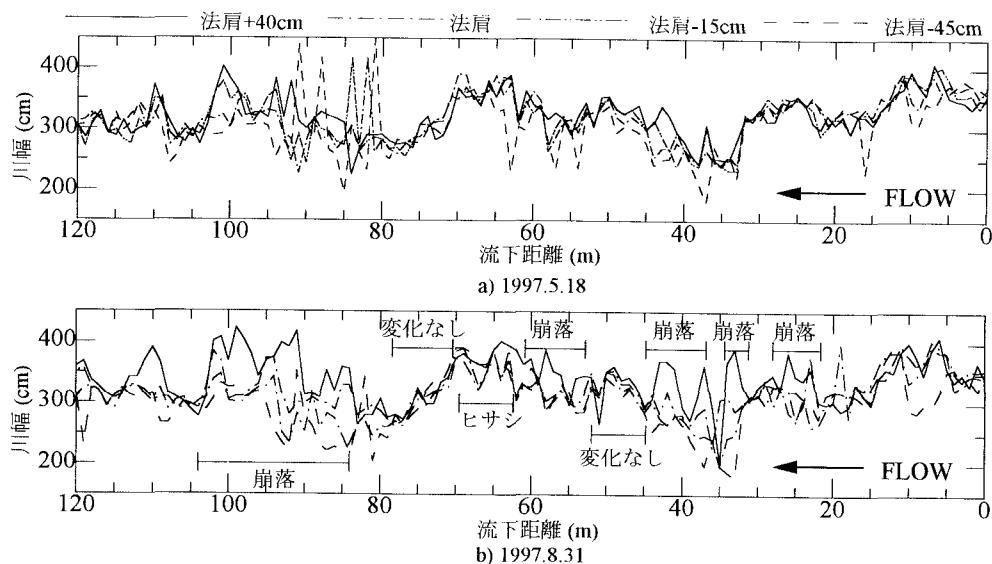
図-4 河岸の縦断形状

図-4は1997年5月18日と8月31日の観測河岸の縦断変化と河岸の状態を示したものである。各線は左岸のコンクリート護岸を基準に鉛直上下方向に4点測ったものである。実線、一点破線、二点破線、破線はそれぞれ基準の高さより40cm上、基準の高さ、基準の高さより15cm下、基準の高さより45cm下である。一点破線はほぼ平水時の水位に等しく、破線はほぼ河床と同じ高さである。河岸形状は縦断距離30~40mの区間で徐々に川幅が狭くなっている、その下流では広がっている。70~80mの区間でも徐々に川幅が狭くなり、その下流で広がっている。このように河岸全体が波打ったような形状になっている。

8月31日の観測では、5月18日の観測で川幅の狭くなっていた30~40mの区間で崩落が生じている。そのすぐ下流は変化なく、ほとんど侵食されていないが、50~65mの区間で新たな崩落が生じている。これより30~65mの区間では河岸侵食が伝播し、流路変動が生じたといえる。80m直下流では川幅が狭く、流速が速くなるため、河岸崩落が生じている。この区間の斜面上のヨシの繁茂域が他の区間に比して小さい。このため根による河岸保持能力が相対的に小さいことも大規模な崩落が生じた原因と考えられる。

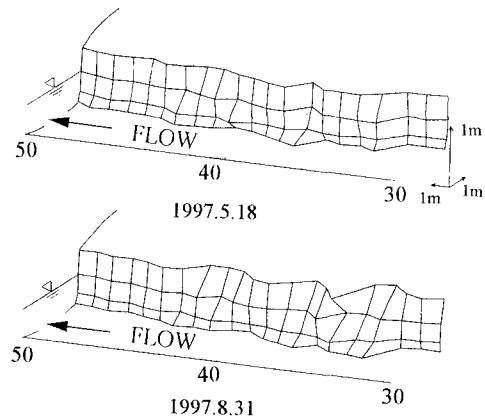
図-5 30~50m の区間の河岸形状

図-5は30~50mの区間の河岸形状を立体的に示したものである。水面の位置は平水時の高さである。8月31日には河岸が崩落し、斜面上部がテラス化し、斜面下部では崩落土塊が河道側に迫り出している。崩落土塊のテラス状斜面上部と高さを同じくする下流の河岸には流れが集中しやすくなるがヨシで斜面が保護されているため侵食抵抗が大きくなっている。一方、斜面下部には崩落している土塊が掃流されると次にその直下流で河岸侵食が生じやすくなる。その結果、侵食が徐々に伝播して河岸が波打っていくと考えられる。
