## II-255

## 豪雨による斜面崩壊の事例研究

北海道南部の日高海岸を走る国道 235 号では昭和 56 年 8 月 5 日、平成 7 年 8 月 8～9 日の集中豪雨時に数多くの斜面崩壊が生じ、崩壊土が道路を埋め尽くした。そのため唯一の地域連絡道路は 8 日間にわたり通行不能となり、地域社会の社会経済活動に与えた影響は大きい。

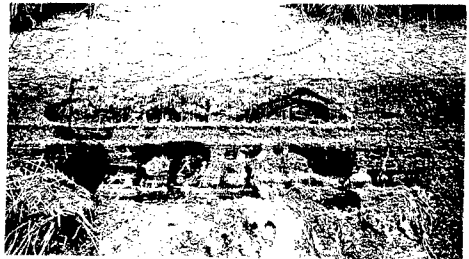
また平成 7 年の斜面崩壊の主体的原因として溪流での土石流と湧水の二点が指摘されている。このことから法面での湧水の発生はこの地区の斜面崩壊の特徴といえる。その湧水口は写真-1に見られるように地層境界面に集中しており、湧水による揚圧力が斜面崩壊を起こしたものと思われる。

写真-1 湧水の発生状況

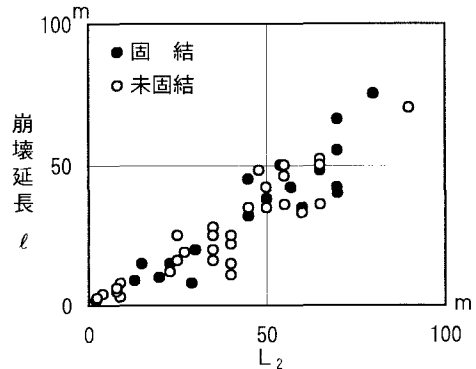
上端から崩壊地下端までの斜面長 $L_2$ との関係を図-2に示している。この結果は崩壊延長 $\ell$ は斜面長 $L_2$ で受ける雨水量と関係があることを意味しており、今後斜面崩壊現象を解明する上で有意な成果といえる。なお、総斜面長 $L$ と $\ell$ の関係も調べたが $L_2$ を用いたほうが相関性が高い。また総雨量が異なる平成7年豪雨による $L \sim \ell$ （ $L_2$ は未測定）の関係は昭和56年豪雨と同じ傾向が見られることから、一度起きた崩壊は総雨量に左右されることが少なく、一度起きた崩壊延長 $\ell$ の拡大は小さいものと考えてよい。

図-2 斜面上端から崩壊地下端の距離 $L_2$ と崩壊延長 $\ell$ （昭和56年8月）

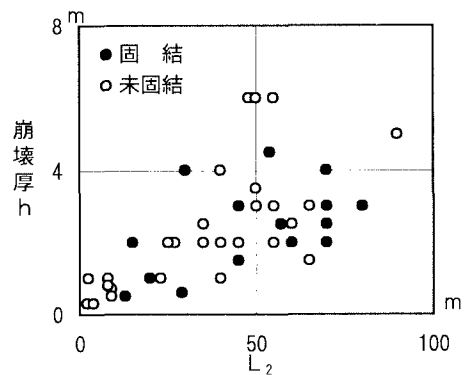
崩壊厚 $h$ についても同様な観点から $L_2$ との関係を図-3に示す。 $L_2 \sim \ell$ の場合よりも相関性は低いものの一定の関係が明らかである。

図-3 斜面上端から崩壊地下端の距離 $L_2$ と崩壊厚 $h$ （昭和56年8月）

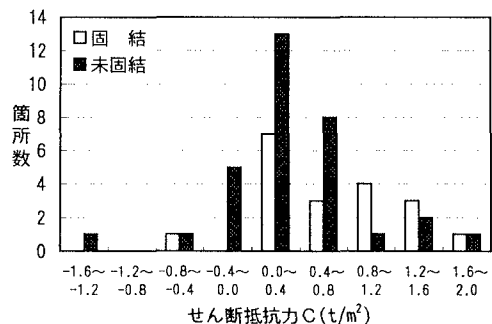
昭和56年8月豪雨で発生した崩壊地について、一般的な土質工学の式を用いて揚圧力が働かないとした場合のせん断抵抗力 $C$ を求めると図-4に示すように $C < 0$ の場合が8例見られた。せん断抵抗力 $C$ は正值であるから揚圧力が働かないという仮定が矛盾する仮定であったといえる。ただし $C$ の実測値は得られていない。

図-4 揚圧力 $U = 0$ としたときの $C$ の分布（ $\phi = 30^\circ$ ,  $\gamma_d = 1.84(t/m^3)$ ）
