### Ⅲ-A190

#### 埋立地盤における地中変位挙動に関する一考察

| 阪神高速道路公団工務部 | 正会員 | 南 荘 淳 * |

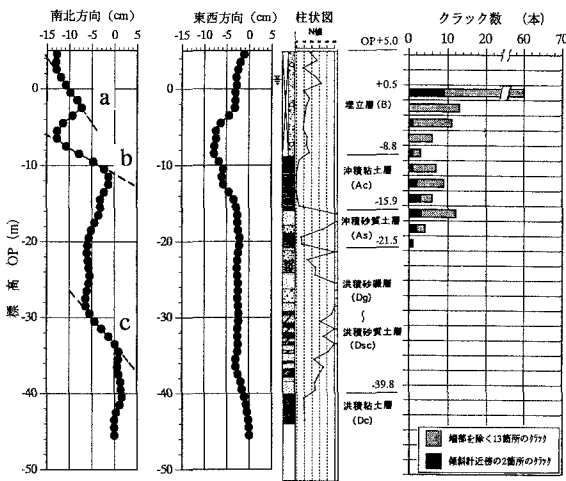
図-1 地中変位測定結果（断面）

図-1と図-2は、阪神高速5号湾岸線の橋脚近傍に設置されていた地中変位測定管の、鉛直と平面の地中変位を示したものである。測定管はOP-52m以深の砂礫層を不動点として設置されているが、図示したものはOP-45m以浅について、地震で発生したと推定される変位を示したものである。図-1および図-2に示した鉛直および平面変位の特徴の一つとして、図示したa~cの3深度において平面変位方向がほぼ一致していることがあげられる。地盤は不規則な地震動を受けたとされるが、3深度の変位方向がほぼ同一であることから、この方向への強いインパクトが作用したと思われる。またその方向は、測量による地盤の変位方向とほぼ一致している。

図-3は地中変位計の近傍の測定箇所2地点と、護岸近傍を除く測定箇所の、深度2m毎のクラック数の分布を示したものである。クラック分布の特徴としては、上部工の慣性力を大きく受けていると思われる杭頭部付近が最大のクラック数を示し、埋立層下端のOP-9m付近でクラックは減少し、沖積粘土層下部付近で第2のピークが出現する。地中変位計によるOP-6m~12m付近は最も大きな残留変位が観測された位置であるが、変形が一方に直線的であったことから、OP-9m付近に示されるようにクラックの発生は少なかったのではないかと思われる。図-4は護岸から20mの位置にある橋脚のクラック分布を示した。この地点は護岸部に位置し、沖積粘土層は砂礫で置換されている。この橋脚は背後地盤の側方流動により海側に約1.3m移動しており、この影響で杭上部にクラックが卓越しているが、分布のピークは杭頭ではなく杭頭から4m~6m下に生じていることが図-3の結果と相違する点である。当地点では杭先端付近まで調査が行われており、OP-27.5m~29.5m間に1本ではあるがクラックが確認されている。この深度は図-1の地中変位測定結果図で示した、OP-29m付近の変曲点と対応する。

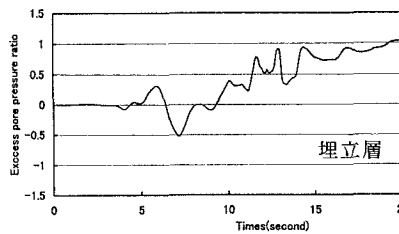
図-5 過剰間隙水圧比

地中変位計設置箇所の南北方向断面をモデルとした、有効応力解析(液状化解析コード”LIQCA”)結果を以下に示す。解析の入力地震波はポートアイランドGL-83m(NS成分)である。図-5は埋立層の過剰間隙水圧比の経時変化を示したものである。過剰間隙水圧比は10秒あたりから上昇し始め、15秒付近まで増減を繰り返しながら上昇し、20秒付近で過剰間隙水圧比は1.0となる。図-6に地中変位計設置位置における地盤変位の経

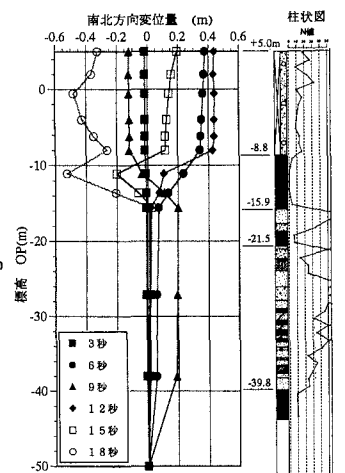
図-6 有効応力解析結果

時変化を示した。12秒あたりまでは埋立層は一体化した挙動をしており、沖積粘土層の上下端をヒンジとする変形モードを示しているが、過剰間隙水圧比が1.0に近づいた18秒には、埋立層の上部と下部で位相差を生じる変形挙動となる。図-6に示すような地盤の変形が作用したとすれば、構造物重量に起因する慣性力の影響を強く受けると考えられる杭頭部とともに、杭の損傷は沖積粘土層下端部で大きくなることが推定される。
