地すべり地帯における 6 分割 CD-NATM の施工

戸田建設株式会社札幌支店

望洋台トンネルは北海道小樽市に位置する延長400mの一般地方道路トンネルである。

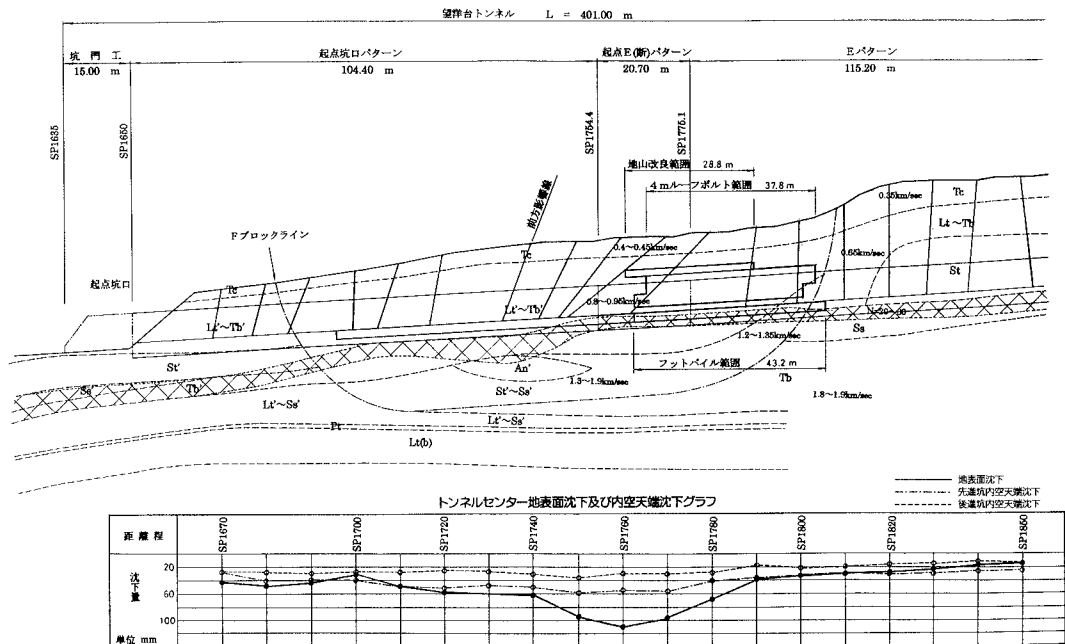
坑口付近トンネル縦断面図および地表面・内空天端沈下グラフ

Fブロックの地質は掘削当初から事前地質調査により指摘されていたように脆弱であり、掘削中に幾度かの中段切羽の小崩落、あるいは内空の鉛直変位や地表面沈下が明確に現れた。その都度、鏡吹付、増しボルト等において対応してきたが、坑口より112m地点に達した時点に今までにない挙動が確認された。

- (1) 先進坑切羽の直上付近に地表面クラックが発生した。クラックはトンネル横断方向で、先進坑切羽を超え後進坑の外側へ廻り込む形で発生しており、最大開口幅は約3mmであった。
- (2) 近傍の山側に設置された地中傾斜計は、トンネル縦断方向の累積変位に変化があった。
- (3) 切羽付近の抑止杭応力計に曲げモーメントの増加が明瞭に現れた。
- (4) 地表面沈下は先進坑切羽前方で6mm/dayの速度を記録した。

計測結果から見れば、対策工施工直前のデータが地表面沈下量 $=108\text{mm}$ 、内空天端沈下量 $=59.4\text{mm}$ と最大値を示しており、前方への影響線も最大であった。したがって、抑制対策工についてはその有効性も確認され、妥当であったと判断できる。
