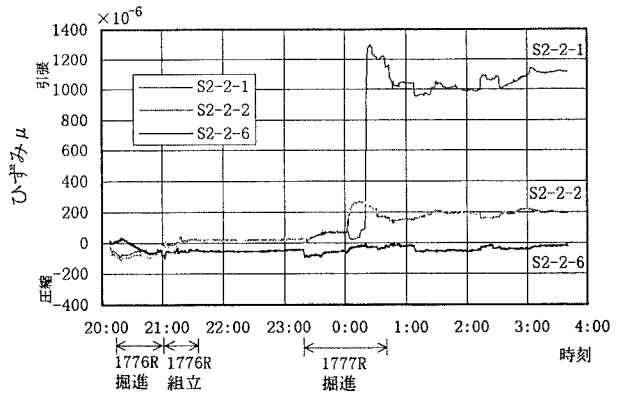
図.3 Rセグメント歪みの経時変化

施工とし、歪みは引張歪み $30\mu$ から圧縮歪み $133\mu$ で推移した。1,776 Rの組立時には、歪み計の位置に最も近いジャッキが解放されるBセグメント組立時に最大 $40\mu$ の引張歪みが発生した。

さらに、1,777 Rの掘進時には歪み計箇所がマシンテールを通過する前後で引張歪みが急激に増加し、 $1,200\mu$ を超え、トンネル軸方向のクラックが発生した。その結果、歪みは大きな変動を示したと思われる。

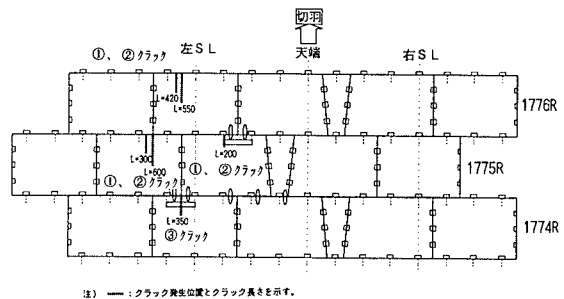
図.4 Rセグメントのクラック発生状況図

挙動計測結果により、クラックの発生原因を推定した。また、計測対象セグメントのクラック発生状況を図.4に示す。

- ① シールドジャッキによる左側偏心荷重作用時に左スプリング付近で発生：左右のシールドジャッキのストローク差により生じる荷重の偏心によるものと考えられる。
- ② リング間継手部のマシンテール通過時にスプリング付近で発生：テールシールによる締め付け作用と考えられる。
- ③ 次リングセグメント組立時にシールドジャッキ圧力を解放するときにスプリング付近で発生：隣接するセグメントとの添接効果による相互作用でシールドジャッキ圧力を解放するとセグメントの引張歪みが増加するものと考えられる。

トンネル軸方向のクラックの発生要因は、シールドジャッキによる偏心荷重が作用した時にセグメントが地山側に押し上げられ、この力がセグメントリング間の添接効果により次リングに伝達されてセグメント円周方向に引張歪みが生じることによるものと想定される。

また、マシンテール通過時においてもテールシールによる締め付け作用によりセグメントに荷重が加わり、隣接するセグメントに引張歪みが発生することも計測により確認できた。

以上より、セグメントのクラックを極力抑制するためには、掘進時において方向修正などのためのシールドジャッキの片押しをしないよう均等化使用に努めるとともに、的確な掘進管理によりテールクリアランスを確保することが重要であると考えられる。
