## 補強土（テールアルメ）壁における補修・補強工事の施工例

ヒロセ株式会社 正会員 熊田 哲規  
 川鉄商事株式会社 松澤 佳一  
 日本道路公団 正会員 川井 洋二

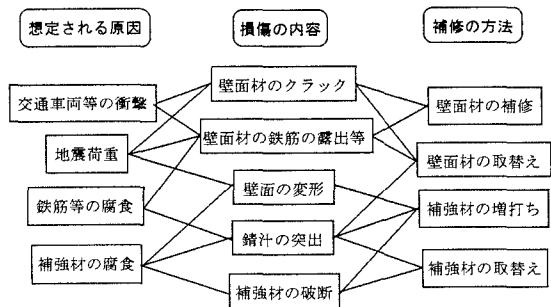
図－1 補強土壁の損傷と補修

補強土壁の損傷の範囲は、局部的なものから壁面全体、あるいは補強土壁を含む盛土全体に及ぶものがあると考えられるが、ここでは、局部的な損傷について検討した。補強土壁の点検は、通常目視により行なうと考えると、壁面材については、クラック、鉄筋等の露出やコンクリート片の脱落等の損傷を確認できる。

これに対し、盛土材料中に埋設され補強材は、損傷の確認が困難であるため、壁面の変形や錆汁の漏れ等により間接的に損傷を判断する。想定される損傷と補修方法をまとめると図－2に示す通りである。壁面の補修は、軽微なものについては補修モルタル等で修復できるが、壁面材全面に及ぶ場合は、壁面材の取替えにより対応することとなる。また、補強材の補修は、腐食が主な原因と考えられる場合、腐食状況の確認も行う目的で補強材の「増打ち」に「取替え」を併用する方法が考えられる。

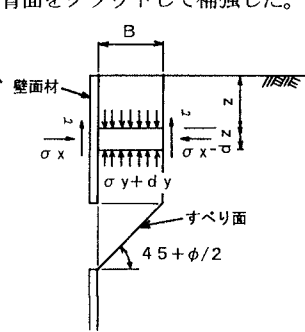
図-2 壁面材除去時の安定

ここで、グラウト範囲および強度は、除去壁背面に生ずる土くさびが安定するように決定した。土くさびは、図-2に示すように除去壁面の下端を通り水平に対して $45^\circ + \phi/2$ （ $\phi$ ：土の内部摩擦角）勾配で、除去壁面の上端まで生じ、その後鉛直になると仮定した。壁面と盛土の間の土塊は、壁面および盛土体との間に働く摩擦力を考慮した。くさび上部に作用する鉛直土圧力は、式-(1)で算出され、土くさびのすべり（図-3）に対する安全率は式-(2)で与えられるとする。

表-2の計算条件により表算出される安全率は、 $F_s=0.333$ と不安定になるので、 $F_{sr}=1.2$ となるようにグラウトにより粘着力を増加させるものとした。式

-(2)において必要粘着力を算出すると、 $c=1.780 \text{ tf/m}^2$ が得られた。そこで、必要粘着力が得られるグラウト剤として、水ガラス系土質安定処理剤材料（一軸圧縮強度モモゲル  $1.0 \text{ kgf/cm}^2$ 、砂ゲルが  $6 \sim 8 \text{ kgf/cm}^2$ ）を使用した。注入範囲は、すべり面の大きさの1.5倍程度と仮定して奥行き 1.5m とした。壁面材を9分割して1ブロックづつ取り除いたが、土砂の崩落はなく安全に施工できた。盛土露出面は、グラウト状況を確認後に現場打ちモルタルで復旧した。また、各ブロックを観察した結果、コンクリート部分の劣化が確認されなかったこと、他の健全な壁面材のコネクティブのかぶり大きかったことから、コネクティブの露出および錆の原因は、かぶり厚不足によるものであることが分かった。したがって、他の壁面材は健全であると判断できた。
