# 被災宅地危険度判定及び補強システム化について

(株)千代田コンサルタント

橋本隆雄

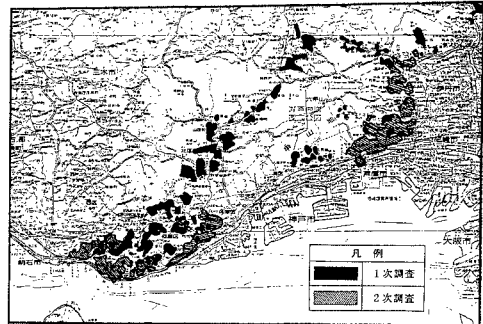
図-1 宅地被害調査箇所

阪神・淡路大震災に伴う宅地被害調査は、震災直後に2度にわたって実施され、被災箇所対策が検討された（図-1参照）。これらの調査の結果から、被災宅地の箇所数は兵庫県全体で5,000箇所以上に達したといわれている。そのうち半数に近い約2,300箇所では、安全のために何らかの対策が必要であると認められ、住宅の所有者に対して修復の勧告が行われた。
