## 街区単位でみた都市基盤と震災被害の関連性に関する分析

地域・交通計画研究所 正会員 西川 幹  
立命館大学理工学部 正会員 村橋正武

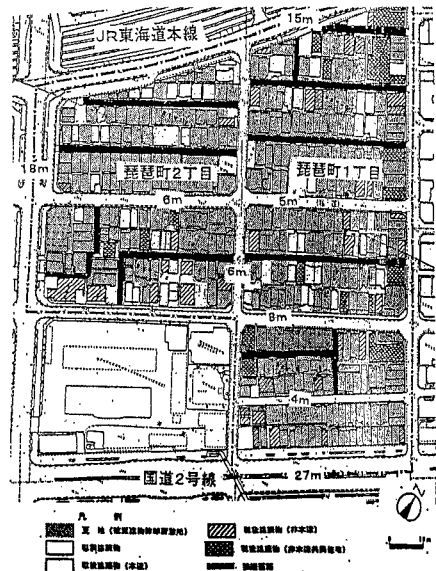
図-1：神戸市灘区琵琶町1・2丁目被災状況図

琵琶町1・2丁目は、JR六甲道駅の南西に位置する面積4.2haの市街地であり、震災時点では地区東側道路沿道及び国道2号線沿道に近隣商業地域、その他の地区に住居地域が指定されており、戦前に土地区画整理事業が施行されたものの戦災を免れたことにより戦災復興土地区画整理事業（以下戦復と称す）の施行区域外となっている地区である。図-1より地区の街区形状及び道路現況をみると、概ね50×100mグリッドより若干短辺が長く構成されており、区画道路幅員は6～8mで、隅切りがなされている。また全ての街区内には2項道路が指定されている。次に表-1より地区の建物類型別の現況をみると、戦前に建築された建物が50%、戦後に建築された建物（木造）が35%を占めていることから、建物更新が進んでいない現状がうかがえる。また平均宅地規模は、地区内合計が76㎡であるのに対しこの両者は平均を下回り、一方で戦後建築物のうち非木造は平均値以上の規模を有するように、建築年

次に図-1及び表-1より被災状況をみると、街区のガワとアンコを問わず全面的に被害を受けており、78%が被災建物となっている。その構成比は、戦前建築物が63%と圧倒的に高く、次いで戦後建築物（木造）が28%となっている。また戦前建築物は、地区内193棟のうち188棟と97%が被災建物であることから、本地区における甚大な被害の要因は、全体の約半数を占める戦前建築物がほぼ全滅したことによる。本地区はガワとアンコともに建物更新が進んでいないが、この要因として、戦後に面的基盤整備事業がなされていないために地区全般的に建物更新が進んでおらず、加えて2項道路が建て替え阻害要因となっていることが挙げられる。

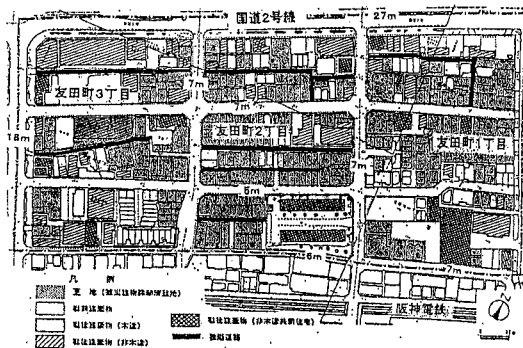
図-2：神戸市灘区友田町1～3丁目被災状況図

友田町1～3丁目は、阪神電鉄新在家駅の北東に位置する面積5.4haの市街地であり、国道2号線沿道に近隣商業地域、地区西側道路沿道に商業地域、その他の地区に住居地域が指定されており、戦前に土地区画整理事業が施行され、戦災は免れたが戦復が施行された地区である。図-2より街区形状及び道路現況をみると、全ての街区が概ね50×100mグリッドで区画道路幅員は5～7mであり、細街路は9街区中6街区に2項道路が指定されている。次に表-2より建物類型別の現況をみると、戦後建築物（木造）が44%を占めており、次いで戦前建築物が39%であり、琵琶町と比較すると戦前建築物は少ないものの戦後の木造建築物の更新も進んでいないことがわかる。また平均宅地規模は、地区内合計が96㎡であるのに対し、戦前建築物及び戦後建築物（木造）は琵琶町と同様に平均を下回っている。

次に表-2より被災状況をみると、全建物358棟中217棟（61%）が被災建物であり、その構成比は戦前建築物が59%、戦後建築物（木造）が35%とこの両者で94%を占めている。戦前建築物は140棟中128棟と91%が被災建物であり、戦後建築物のうち木造は156棟中77棟と約半数が被災している一方で、非木造は62棟中12棟（19%）である。以上のことから本地区では、戦前建築物の未更新と戦後の低質な木造住宅の建設が被害拡大と結びついたと言える。本地区の建物更新状況と被害状況の関係をみると、国道2号線沿道の近隣商業地域において更新が進んでおり被災建物が少ないことから、商業系用途指定による建物更新が有効であったと

言える。また街区のガワとアンコでは、全体的にガワにおいてマンション開発等を通して建物更新が進んでおり、被災建物もアンコより少ない。これは幹線道路の整備等、ガワ部分の整備が中心であった戦復による直接的な効果であると言える。一方アンコでは、接道不良建築物の建て替えが進んでおらず、これらの建物は被災建物が多い。これは2項道路の存在が建て替え阻害要因となっており、戦前建築物が多く残されたものと考えられる。
