## IV-413

## レール頭側面摩耗が車体左右動揺に及ぼす影響の調査

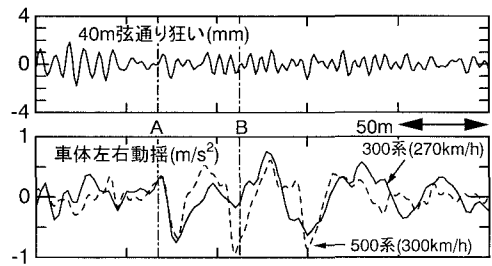
図1 40m弦通り狂いと左右動揺

測定箇所は、山陽新幹線の延長250mの区間である。図1に示すように、顕著な通り狂いは見られないが、車両形式も速度も異なる列車で、同じ位置に軌道状態に起因すると考えられる左右動揺が現れている。この区間の左右レールの断面を、4点式レール摩耗測定器（カネコ社製）により5m間隔で測定した。この測定器は図2に示す4点の摩耗量を、図中の実線の方で測定するものである。

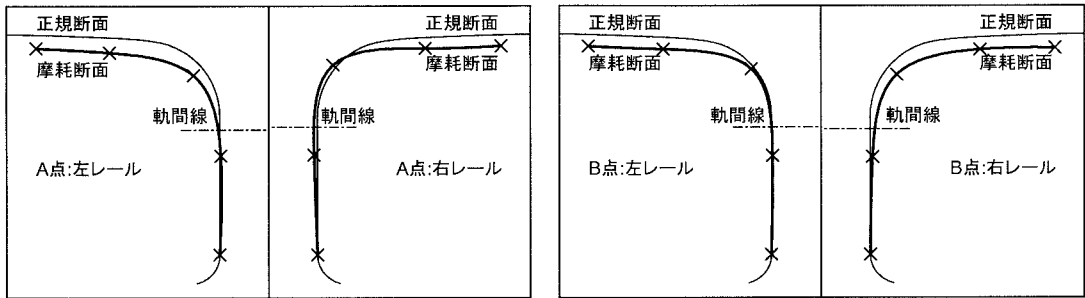
図3 A点・B点のレール断面形状

特に摩耗が大きかった点の例として、図1のA点・B点における左右レール断面形状を図3に示す。細線は60kgレールの正規の断面である。太線が今回の測定結果を図2で示した4測点の他、レールのあご部分を基準にしてスプライン補間した結果である。

A点では特に左レールの摩耗が大きく、車両が左レール側に寄って走行していることがうかがえ、図2でこの地点より若干遅れて右方向への加速度のピークが生じていることと対応している。B点では逆に右レールの摩耗が大きく、これより若干遅れて左方向への加速度のピークが生じていることと対応している。レールの頭側部の摩耗と位相が逆転した加速度のピークが生じていることは、この摩耗に対応する輪軸の変位が左右動揺に影響を与えていることを示唆するものである。

図3を見ると、軌間線位置（レール頭頂面から14mm下）においても摩耗量はわずかであり、ほぼ測点4と同様な傾向を示していると考えられる。したがって通常の通り狂い測定によっては、左右動揺の原因となっているレール摩耗をとらえることはできないと考えられる。

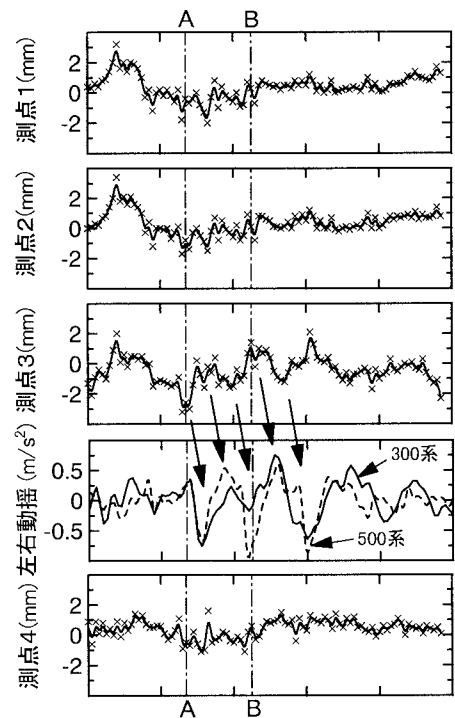
図4 レール摩耗と左右動揺

測定結果はレール表面の錆や、測定器の据付け誤差など、読取誤差以外の誤差をも含んでいると考えられる。このため、ベース・スプライン曲線により測定結果をある程度平滑化して、レール長手方向の摩耗量変化と左右動揺の関連を確認することとした。さらに、片側のレール単独の摩耗量ではなく、左右レールの摩耗量の差を算出して図4に示した。なお、ここでは左右動揺との比較のため、摩耗の位相を反転させ、右レールの摩耗が大きくなった場合を正としてプロットした。図中の×印が測定点のプロット、実線がベース・スプラインによる平滑化の結果である。

4測点のうち、ゲージコーナ部（レール頭頂面から14mm下）の測点3が、特に左右動揺波形と密接に関連していることがわかる。このようなレール摩耗、言い換えれば車輪に対する外力に対して、左右動揺は若干遅れて生じている。頭頂部の測点1およびゲージコーナ部との中間に位置する測点2にも、左右動揺に関連するピークがわずかに見られるが、測点3に比べると関連は薄い。
