## IV-441 レールシェリングに対する予防削正についての検討

東日本旅客鉄道株式会社 正会員 瀧川 光伸  
 東日本旅客鉄道株式会社 佐藤 欽也  
 東日本旅客鉄道株式会社 山本 貢

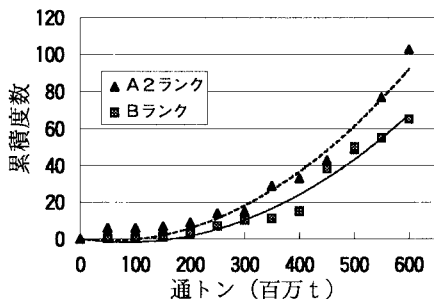
図1 シェリングと累積通トンの関係

図 1 は、シェリングの発生しているレールと通トンの関係を示したものである。ここで、シェリング A 2 とは水平裂が 20mm 以上、シェリング B とは水平裂が 30mm 以上あるものである。A 2 ランクは約 2.0 億 t、B ランクは約 3.0 億 t からの発生が顕著であることが確認できる。

B ランクの発生が顕著となる 3.0 億 t 以上のレールがこの保線区管内に現在 60% 敷設されており、これが傷レール交換が増加しているひとつの理由であると考えられる。

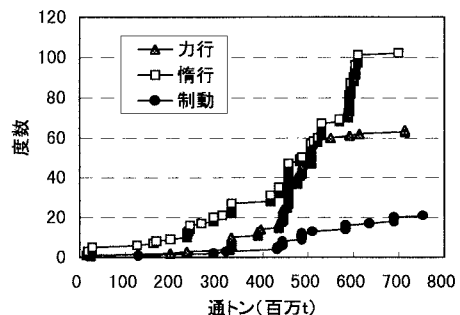
図2 走行状態別シェリング発生数

図 2 は走行状況の違いによるシェリングの発生箇所数のグラフである。惰行区間でのシェリングは 1 億 t 以下で出始め、2 億 t を過ぎると徐々に増えていく。一方、力行、制動区間では 4 億 t を過ぎてから顕著に発生している。

以上から力行、制動区間にシェリングが少なく発生が遅くなるのは、車輪回転力が伝わることでレール頭部の疲労層が削られていると考えられる。

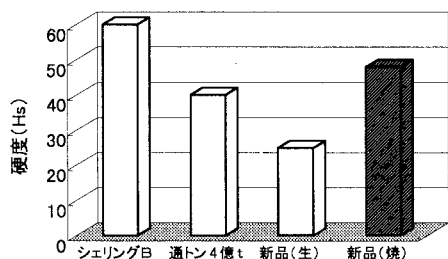
図3 レール硬度(平均値)

図3はレール硬度をあらわしたものである。普通レールは、通トンが4億tを經過してもHH340レールより柔らかいが、シェリング状態になると非常に硬く、60Hs程度になることが確認できた。

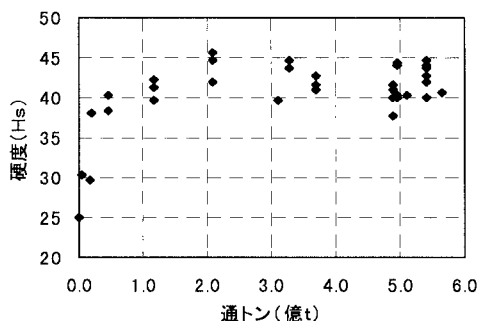
図4 レール硬度と通トンの関係

図4は、レール硬度と累積通トンの関係を示したものである。レールを敷設して通トンが1億tを超えるとレール硬度は40Hs程度となり、その後は40~45Hs程度で落ち着くことがわかった。

シェリングは、2.0億tを超えると顕著に発生することから、一般のレールについては、レール硬さが40Hs以上になるとシェリングが発生しやすい状態になると想定できる。

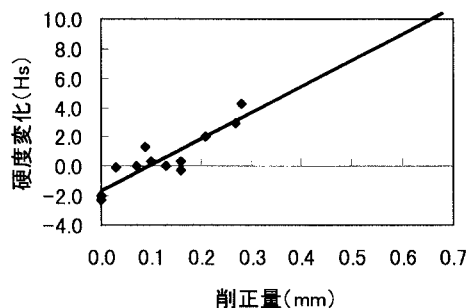
図5 削正量と硬度変化

図5はレール頭頂面の削正量とレール硬度の変化(+側は柔らかい)を示したものである。削正することでレールは柔らかくなる傾向にあり、40Hsのレールを30Hs程度にするにはこのグラフから、0.6mm程度削正する必要があると思われる。

- (1) シェリングは惰行区間に多く発生する。
- (2) レール硬度が40Hs以上になるとシェリングが発生しやすくなる。
- (3) 通トン3~4億tのレールをシェリング対策として削正するには、約0.6mmの削正が必要と考える。
