## IV-442

## 非弾性分岐器連続介在ロングの施工と管理

東日本旅客鉄道株式会社 正会員 稲本 耕介<sup>1</sup>

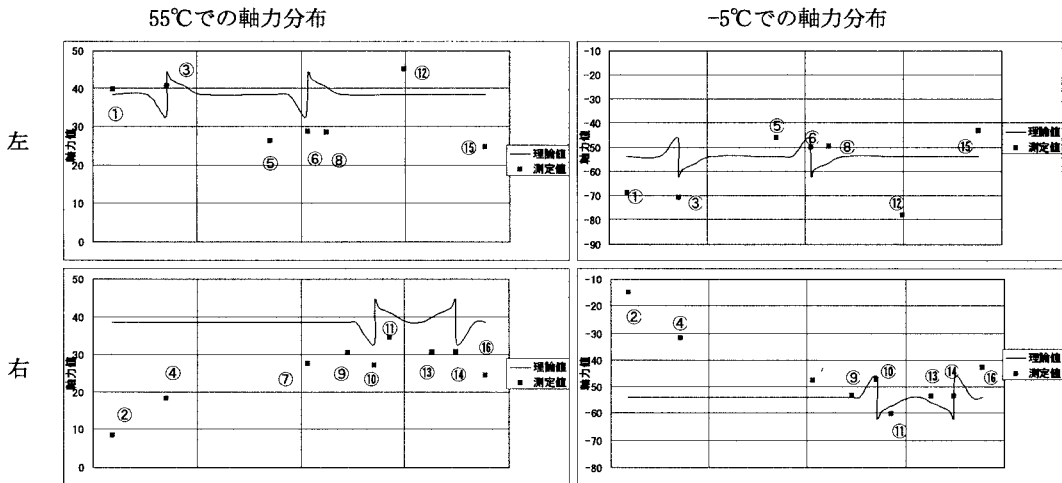
##### ① 軸力測定

直接歪み測定法により16箇所測定した。測定された軸力値とレール温度の関係を直線近似によって関係を求め、この近似直線上でのレール温度55℃と-5℃（夏期・冬季に予想されるレール温度）の軸力分布を理論値と共に以下に示す。設定温度のばらつきや測定誤差による差異は見られるが分布はほぼ理論値と一致している。夏期の軸力が低く表れているのは移動防止金具の隙間分だけ伸縮して軸力が低下したものと考えられる。またP348,342間での変化が大きいのは相対する分岐器からの応力が影響していると考えられるが道床抵抗力の増加により対応できる範囲である。これにより軸力がたまりやすいと推定されていたヒール部でも今回の軌道強化対策で十分対応できることが確認できた。
