## V-131

## 補修されて13年経過した栈橋の補修効果に関する検討

東亜建設工業 技術研究所 正会員 守分敦郎  
 東京ガス 袖ヶ浦工場 根本 誠  
 東京ガス 袖ヶ浦工場 森 博一  
 東亜建設工業 技術研究所 正会員 村松道雄

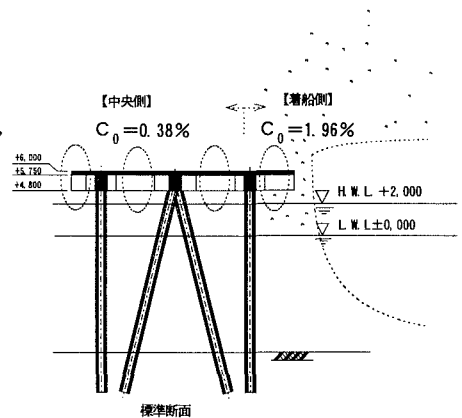
図-1 栈橋の構造と $C_0$ の違い

対象構造物は、東京湾に約400m突出した鉄筋コンクリート製LNG栈橋であり、上部工はL.W.L+4.80mよりも高い位置にあり、飛沫帯から海上大気中に分類される。この栈橋は、補修時およびその後の追跡調査により、表面塩化物イオン量は図-1に示すように部材の位置によって大幅に異なっていることが確認された。

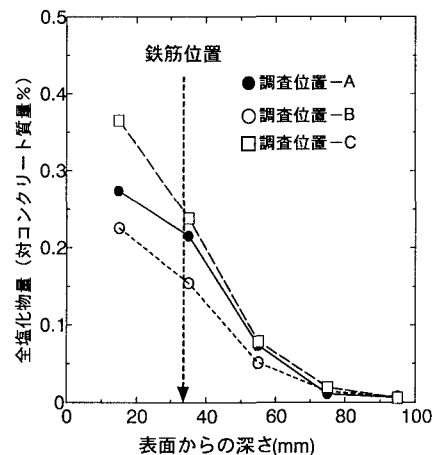
図-2 劣化の見られた床版の塩化物イオン量分布(着船側)

調査の結果、栈橋の中央側の床版には顕著な劣化は見られなかったが、着船側には内部鉄筋の腐食に伴う浮きが確認された。これらの部材に浸透した全塩化物イオン量を図-2および図-3に示す。破線で示した鉄筋位置における全塩化物イオン量は、劣化が見られた床版ではコンクリート質量に対して平均0.2%程度であり、鉄筋腐食が見られなかった床版の平均値である0.1%程度に比較して大きい値であった。したがって、この栈橋の場合、鉄筋位置の塩化物イオン量が0.1%程度(約 $2.3\text{kg/m}^3$ )以下であれば、表面被覆による補修効果が得られるものと考えられる<sup>2)</sup>。
