## 超長距離シールドトンネルの施工（その2）

掘進実績とシールド機の点検—

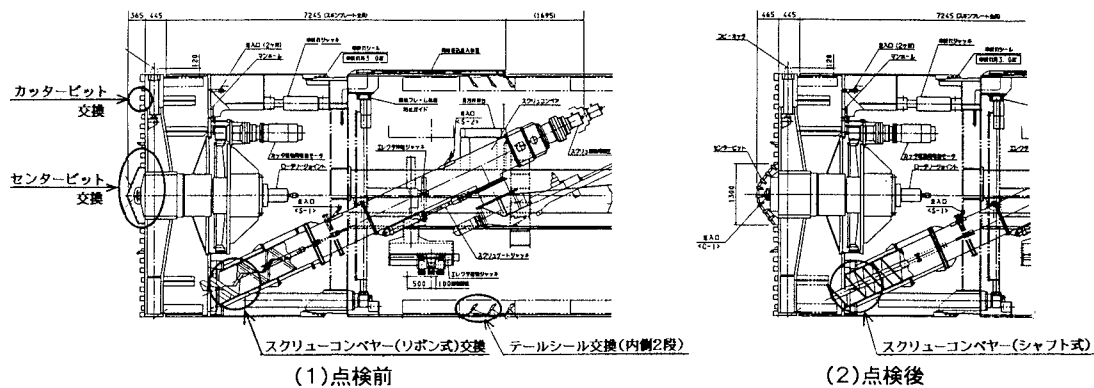
図-2 シールド機の点検整備

な点検整備内容は、マシン各部の点検、摩耗測定および装備品交換である。主要装備品（図-2）の点検整備内容は以下の通りであった。

3段装備のテールシールの内、機内側の2段を交換。交換したシールの摩耗は少なく、自動給脂装置の効果があったと考えられる。

ビットと同様に礫径450 mmの大礫対策としてスクリーコンベヤーはリボン式を装備していたが、通常地盤での排泥効率を向上させるためにシャフト付きのスクリーコンベヤーにケーシングごと交換した。取り外したりボン式コンベヤーとそのケーシングに極端な摩耗は見られなかった。

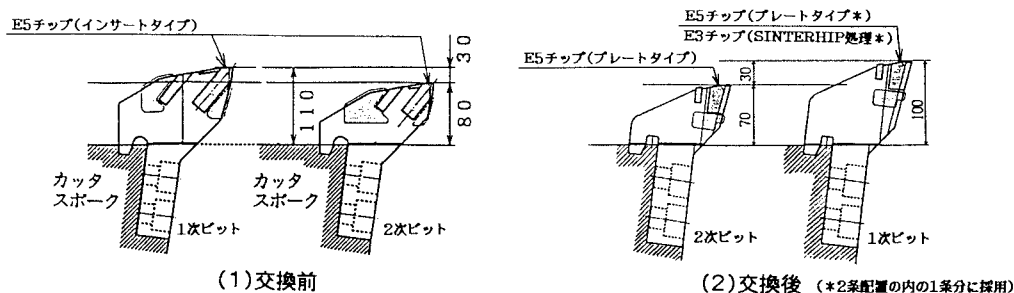
図-3 カッタービットの交換

換気孔で点検の結果、ビットの摩耗量はシェルビットが最大で約50 mmであった他、メイン1次ビットは最大で4 mmであり、余寿命は十分有ると判断された。しかし、発進立坑から中間換気孔までの装備ビットは発進直後に存在した大礫対応仕様であったため、硬質シルト地盤では切削性が悪く、カットトルクの増大や掘進速度の低下等の障害が発生し、進捗が砂礫地盤の半分以下となっていた。また、換気孔から到達立坑までは大礫は存在せず、硬質シルト地盤の掘進が多くなると予測されている。そのため、硬質シルト地盤における切削性が優れる図-3に示す粘性土層対応ビットに全数交換した。

中間換気孔からの再発進以降、それ以前に比べ硬質シルト地盤で総推力が低下し、掘進速度が上昇する等、順調な掘進状態となっている。これは、カッタービットとスクリーコンベヤー交換の効果であると思われる。今回の点検整備で得られた摩耗等の詳細な調査結果および今後の約1900 mの掘進から得られる知見については、機会をみて報告をしたいと考えている。
