清水建設 土木本部	正会員 宮瀬 文裕
鉄道総合技術研究所 構造物技術開発事業部	正会員 朝倉 俊弘
西日本旅客鉄道 大阪建設工事事務所	正会員 栗林 賢一
大鉄工業 土木支店	正会員 安居 和博
清水建設 土木本部	正会員 名倉 健二

筆者らは既設トンネル覆工背面に存在する空洞の充填材料を新たに開発中である¹⁾。この新充填材料の主な特徴は、水に対する材料分離抵抗性が高いこと、地山や覆工に存在するひび割れから流出もしくは逸散しないため、限定注入が可能であることなどである。今回、この新充填材料を西日本旅客鉄道舞鶴線改良工事に適用する機会を得た。本報告は、実施工におけるこの材料のフレッシュ性状、硬化性状の品質管理および、施工時に覆工に作用する圧力計測の概要とその結果について報告するものである。

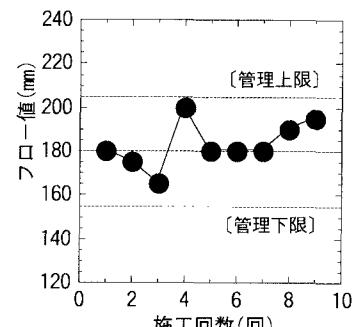
図-2 フロー値の計測結果

フロー値の品質管理結果を図-2に示す。フロー値の平均

は182.8mm、変動係数は5.8%であり、すべて所定の品質が得られた。また、単位容積質量は1.33～1.35t/m³、平均は1.343t/m³、変動係数は0.6%で安定していた。

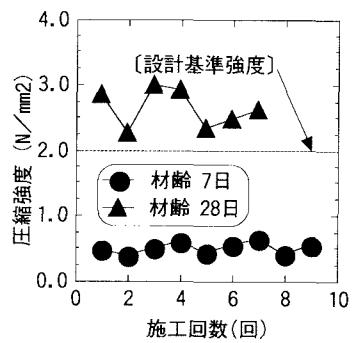
図-3 圧縮強度の試験結果

圧縮強度の品質管理結果を図-3に示す。材齢28日の圧縮強度はすべて設計基準強度2N/mm²を満足した。圧縮強度の平均値は2.63N/mm²、変動係数は11.1%であった。

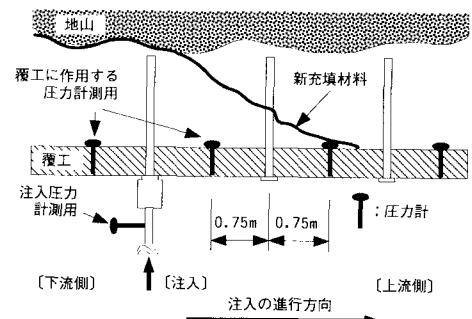
図-4 圧力計測方法概要図

図-4に圧力の計測方法を示す。施工時の注入圧力管理は、注入孔手前に設置した圧力計で行った。注入圧はこれまでの施工実績を考慮して、トンネル覆工に過大な圧力が作用しないように、 0.2 N/mm^2 を管理値とした。なお、新充填材料の充填時における覆工への圧力の作用状況を明らかにするために、注入孔の前後の覆工内面にも圧力計を設置し、その圧力を計測しながら注入を実施した。

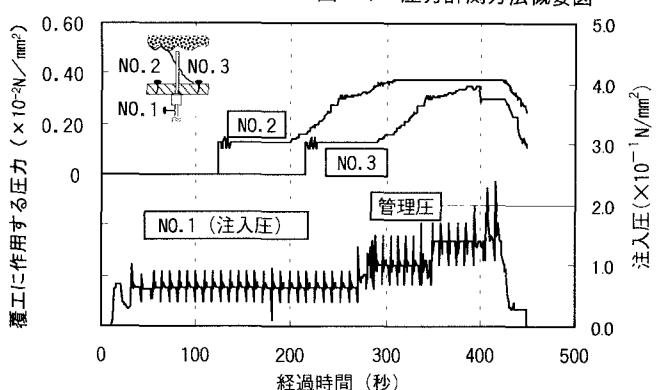
図-5 圧力計測結果

圧力の計測結果の一例を図-5に示す。計測は、注入開始と同時に始め、注入孔手前の圧力計の注入圧が 0.2 N/mm^2 を越え、注入を完了した時点まで実施した。まず、注入に従いNO.2の圧力が増加し始めるのは、新充填材料が下流側から充填されてきたためと考えられる。その後、いったん安定したNO.2の圧力は上流側のNO.3の圧力の増加開始とともに再び増加し始めた。これは、NO.2周辺の空洞は充填され、上流側へ新充填材料が押し出されて移動する時の反力が作用したためと考えられる。充填の進行に伴いNO.2の圧力は安定し、NO.3の圧力が同様に増加し始めたが、これはNO.3の周辺が充填されたためと考えられる。その後、圧力が安定し始めた400秒付近で注入孔手前の圧力計が管理値 0.2 N/mm^2 を越えたため、注入を終了した。また、充填中の注入孔の隣の注入孔より新充填材料の漏出が何度か観察されたが、注入孔周辺は充填されその隣の注入孔付近まで移動したためと考えられる。圧力の計測結果と漏出が確認されたことから、空洞を確実に充填できたと考えられる。また、新充填材料を注入した際の覆工に作用する圧力は最大で $0.4 \times 10^{-2} \text{ N/mm}^2$ 程度であったことから、充填時にトンネル覆工に作用する圧力は非常に小さいと判断される。
