西日本旅客鉄道(株) 正会員 宮本 正文 岸本 俊夫

J R大糸線は全長 105.4 km であり、一級河川 姫川と並行しながら急峻な山間地を縫うようにして松本駅と糸魚川駅を結んでいる。現在松本～南小谷（電化区間）は J R 東日本に、南小谷～糸魚川（非電化区間）は J R 西日本に属している（図－1）。平成 7 年 7 月に北陸地方に発生した集中豪雨は姫川に観測史上最大規模流量の洪水を引き起こし、これにより J R 大糸線は甚大な被害を受けた。本研究はこの豪雨災害による J R 大糸線の被害状況、復旧工事（南小谷～小滝）の概要をまとめたものである。

### 3 JR大糸線災害復旧工事

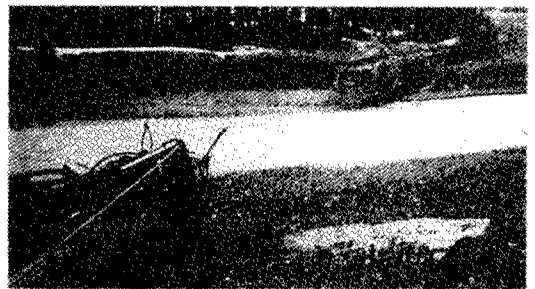
写真—1 第四下姫川橋梁（被害状況）

被災前は8径間の下路プレートガーダ橋であった。このうち糸魚川方の橋桁2連が流失し、橋脚1基が損傷した。本橋梁の復旧工事にあたっては新潟県の行う河川改修と整合を図った橋梁改築が必要となった。改築後の橋梁形式は支間 154.0m (77.0m×2) の2径間連続曲線下路トラス橋（開床式）として計画した。

上部荷重が軽減され、河川内に構築する橋脚をスレンダーな構造とすることが可能となり橋脚構造形式として壁柱式橋脚（仮称）<sup>3)</sup>を採用することができた。これにより橋脚構築の工期短縮、河川工事の影響を受けない単独作業が可能となった（図-2）。

桁架設工事は進入路、現場周辺の状況から判断して、糸魚川側よりA2～P1間をトラッククレーン（150t吊）を用いたクレーンベント工法で、P1～A1間をトラベラークレーン（450t・m）を用いたトラベラークレーン片持式工法で施工した。

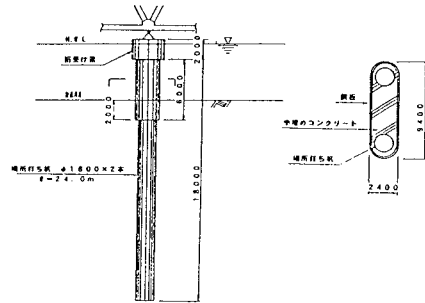
図-2 壁柱式橋脚（仮称）

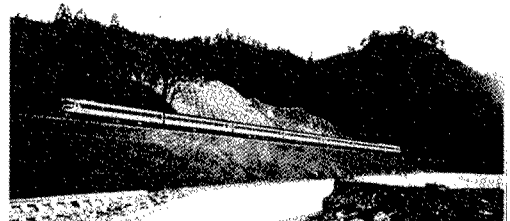
写真-3 大網地区（運行再開後）

河川増水による盛土、路盤の洗掘・崩壊箇所は大網地区の他、平岩地区、大所地区の計3箇所であった（写真-2）。特に大網地区は高盛土区間（H=16m）で、盛土数量は約40,000m<sup>3</sup>に上った。この盛土工事は新潟県による河川工事、長野県による治山・砂防工事完了後、狭隘な箇所での施工となることから、工程上最もクリティカルになることが予想されていた。復旧工事においては新潟県と協議を行い、河川工事の近隣工区から盛土材料として使用できる堆積土砂を搬入して盛土工事の工期を短縮した。
