# VI-274

## 塩害腐食を受けた鋼版桁橋の改修工事

本稿は竣工後30年経過した鋼版桁橋の改修工事について述べたものである。本橋は太平洋から直接潮風を受け、塩害による腐食が激しく、鋼製主桁、斜材、コンクリート床版の改修が必要とされた。本文はこの改修工事を施工するに当たって行った、腐食調査、補強要否の検討及び補強工について報告する。

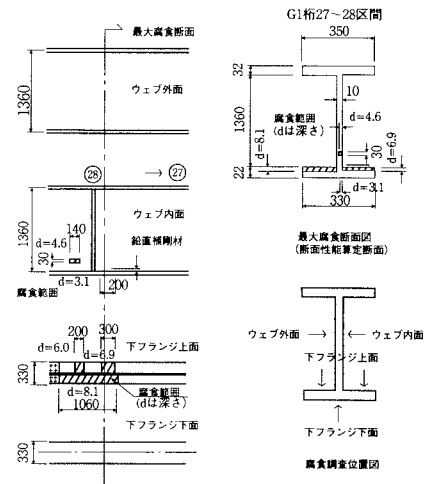
図一4 最大腐食断面

(1) 補強設計の方針 ①鉛直補剛材の間隔を一区画としその区画の中で腐食が最大と考えられる腐食断面を検討断面とする。

②腐食部分の最大腐食深さが、腐食部分全体にあるものとして検討断面に反映させる。③腐食部分が離れて複数存在する場合で、応力算定上影響があると考えられる腐食部分は重ね合わせて検討する。構造解析の結果、曲げ応力について許容応力度を越えている検討断面数カ所が判明した。この点から補強が必要とされた。

腐食断面の部材応力の照査を行った結果、許容曲げ応力度  $\sigma_{sa}=1900\text{kgf/cm}^2$ （SM490材）を超過している断面が数箇所判明した。
