VI-281

## 尿尿処理施設におけるコンクリート構造物の劣化とシートライニング工法の開発

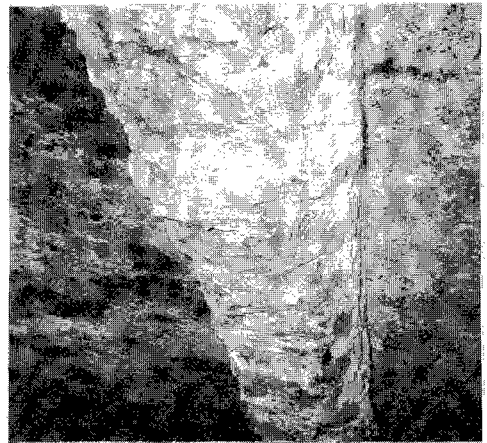
築13年の尿尿処理施設の場合、生尿尿受入槽では天井部に防食用のタールエポの僅かな残留が見られたが、天井面には鉄筋の錆によるものと考えられる鉄筋に沿った変色が見られ、天井コンクリートの剝落は時間の問題のように思われた。また、天井部梁の主筋が露出し、主筋の断面減少が見られた。天井部梁は底部と側面から化学的な侵食を受け、天井部に比べ著しい劣化が観察された。液相部には防食塗装膜が残っており、打診調査でもコンクリートの劣化はあまり認められなかった（写真-1～2参照）。

今回調査を行った2つの尿尿処理施設とも①気相部での劣化は著しいが液相部での劣化が少ない、②劣化したコンクリート面は白く変色し部分的に粉状を呈している、③鉄筋の錆によるコンクリート剝落が見られる、等の特徴から、

写真-1 尿尿処理場気相部梁の劣化状況

劣化原因として下水道施設と同様、硫化水素に起因する硫酸侵食によるものと考えられる。

当尿尿処理施設の上部は尿尿運搬車の走行路になっており、早急な補修・補強が必要である。

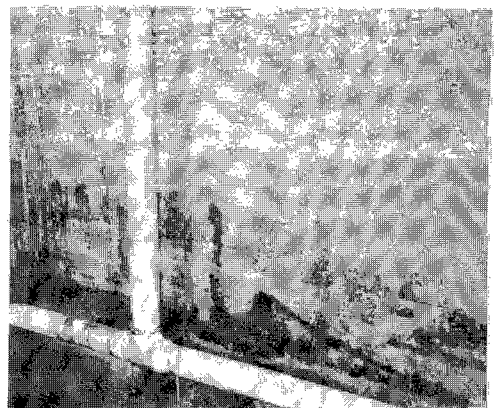
写真-2 尿尿処理場液相部の劣化状況

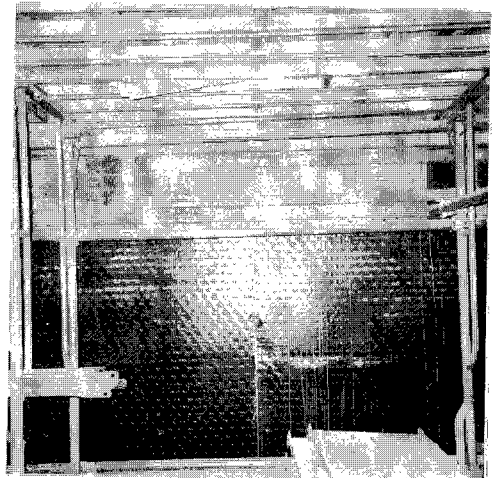
写真－3 型枠脱型状況

シートライニング工法は下水道事業団防食指針（案）平成9年版の設計標準仕様に定められた工法で、新設構造物用として用いられるようになった工法である。本工法には①シート材料は高密度ポリエチレンであり耐食性が高い、②有機溶剤の使用がなく安全作業が可能である、③コンクリート乾燥が不要であり施工性が高い、④工場生産された突起付きのシートを使用するため品質が安定している、等の特徴がある。これらの特徴を活かし、補修工事に適用するためには、狭い空間でのシートの取扱い方法、シート溶着箇所の低減方法、等の改善が必要である。従来の工法との相違点は従来の工法がコンクリートを打設後にコンクリート表面を乾燥させ、樹脂材料を塗布するのに対し、コンクリート用型枠に突起付きシートを先付けしてコンクリートを打設し、型枠脱型するとコンクリート表面に高密度ポリエチレン製のシートが固着しているというものである。

型枠脱型状況を写真－3に、シートの溶着作業を写真－4に示す。

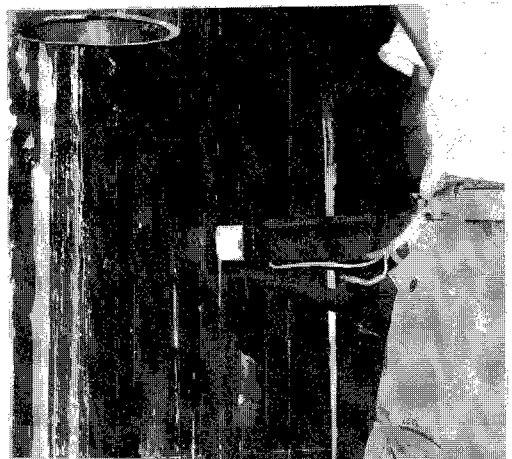
写真－4 シートの溶着作業
