## VI-287

## 高圧注入止水工法の実構造物への適応性について

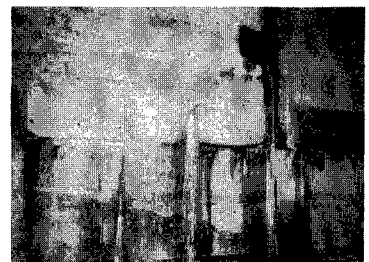
写真1 注入前状況

注入前の下段側壁には平均0.1mmのひび割れが1スパン当たり3.75本程度発生し、漏水も引き起こしていた。上段側壁には平均で0.03mm程度の微細なひび割れが1スパン当たり2.5本程度発生

していたが、漏水は下段と比較すると少ない状況であった。また誘発目地に発生しているひび割れ幅は平均 0.3mm 前後と大きく漏水量も多い。さらに誘発目地近傍には表面補修箇所もあり、この箇所ではジャンカやコールドジョイントなどの躯体内の漏水欠陥と連続していることが考えられた。写真 1 に漏水箇所の一例を示す。

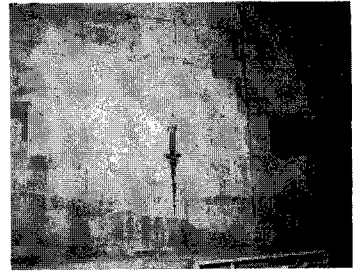
写真 2 注入後 3 ヶ月状況

図 3 および表 1 に調査結果の一例を示す。3 ヶ月後の調査では各ひび割れの幅が大きく増加しているが、注入箇所からの再漏水は認めらず、補修効果の持続が確認できた。しかし新たな漏水が一部発見された（写真 2, 図 3 ひび割れ⑥）。この新規漏水箇所は、注入時点ではひび割れ幅 0.025mm と小さく、漏水もないことから表面ひび割れと判断し、注入対象から除いたものであった。しかし 3 ヶ月後の調査時にはひび割れ幅は 0.2mm まで広がり、新規に漏水を起こしていた。この理由としてコンクリート打設後 7 ヶ月以上が経過し、最初の冬に向かう時期であることを考えると、乾燥収縮や温度低下による収縮によりひび割れが成長したためと思われる。したがって、地下構造物であっても開削工法で構築する場合には、地上構造物と同様にひび割れの成長を考慮して注入時期を検討する必要があることがわかる。

新規漏水箇所に注入を施し、さらに 3 ヶ月後の調査状況を映したものが写真 3 である。この時点でのひび割れの成長はほとんどなく再漏水および新規漏水箇所は認められなかった。
