## VII-199

## 屋外彫刻の劣化と酸性雨

防衛大学校 正会員 山口晴幸

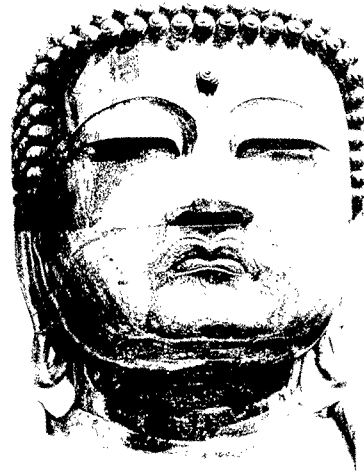
写真-1 酸性雨により劣化が激しい鎌倉大仏（神奈川県）。

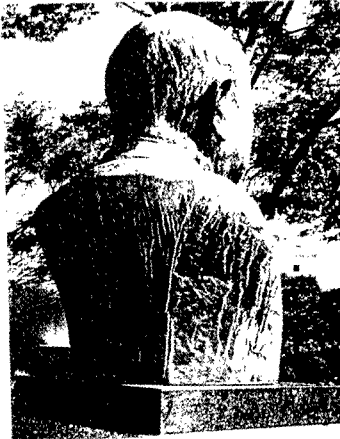
写真-2 白い筋のような劣化による酸性雨の涙が認められる（神奈川県）。
