CS-51

城郭石垣の健全性診断への非破壊探査技術の適用性について

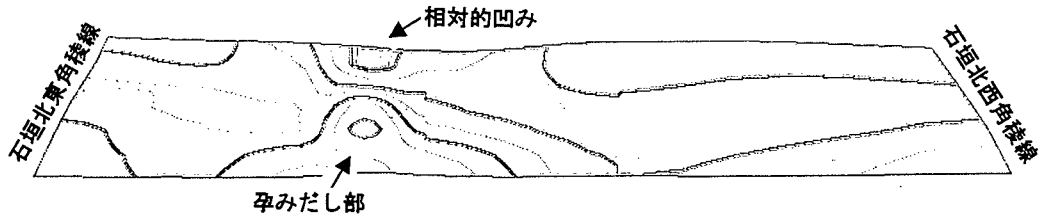
図-1 石垣面の3次元形状

a. 石垣表面形状：天守閣北面石垣の 3 次元形状をトータルステーションで測量した結果に画像処理を施し凹凸を表現したものを図-1 に示す。石垣隅角部形状を築城直後の形状と考えた場合、最も孕みだし量の大きい部分の上方では石垣の孕みだし量が左右の石垣より相対的に小さいことがわかる。このように、従来の断面別の 2 次元測量では指摘できなかった石垣面全体の孕みだし状況の評価が 3 次元測量によって可能にな

った。また、筆者らは、目地の開口の進展など、石の積み方の違いによる石垣の安定性への影響に注目している。今後さらにデータ収集を進め、石垣の面的な変形形状と石の積み方の関係についても言及したいと考えている。

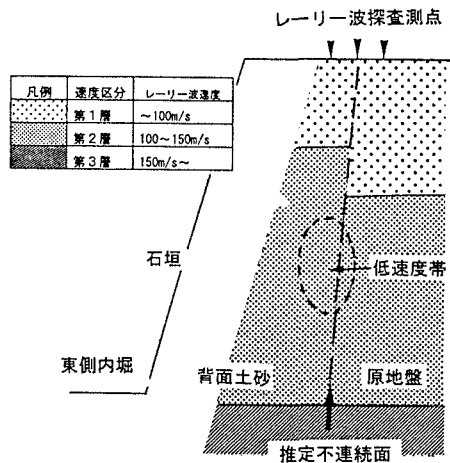
図-2 レーリー波探査による地盤構造

c. 石垣背面土層の性状調査：石垣背面の土層の性状は石垣自体の安定性に深く関連している。具体的には、背面の緩み領域や空洞の存在等が石垣の不安定化を知る上で重要な指標となるものと考えられる。こうした指標を得るための一手法として、レーリー波探査および電磁波反射法（レーダー探査）による石垣背面の探査を実施した。図-2に示したように、レーリー波探査結果に基づいた背面の土層構造から、石垣表面から2～3m付近に速度構造の不連続面が存在することが推定され、これは原地盤と石垣背面に施工された栗石等の背面土砂との境界位置に相当するものと考えられる。また、一部には相対的な低速度帯も見られ、こうした地点では緩みが進展している可能性がある。
