## I - A 193

## 一定期間供用された摩擦接合継手のすべり係数とボルト軸力の測定

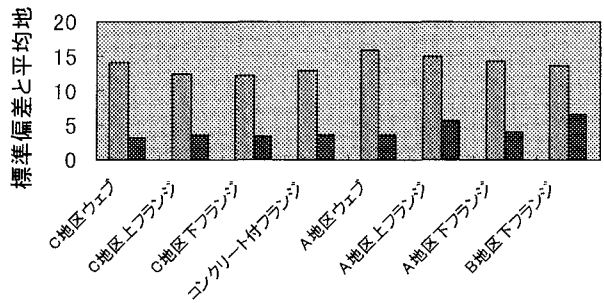
Fig. 8 全データの平均値と標準偏差

5. 全体の結論 図8に見るように全体のデータの場合ウェブの方が残留軸力が高くてばらつきが少ないという傾向が現れた。上フランジは下より、少し高いが、ほぼ同じ軸力残留値を示した。これはフランジの部分で作用力の影響を受けるため又、ウェブの方でヒューマンエラーの起こる可能性がより低いと考えられる。図9に全データの統計分布を示す。平均値は 15t という低いものでこの理由の調査は必要である。今回のボルトはすべて F11T-M22 であったが導入軸力 23.1t からみて 35%の減少設計軸力 21.0t からは 29%の減少となる。従来から報告されているデータに比べて、少し大きいことは、地震の衝撃による影響と考えてもよいと思われる。すべり係数の結果は当日に発表する。
