I-A226

## CCD カメラを用いた コンクリート床版ひび割れ検出に関する実橋試験

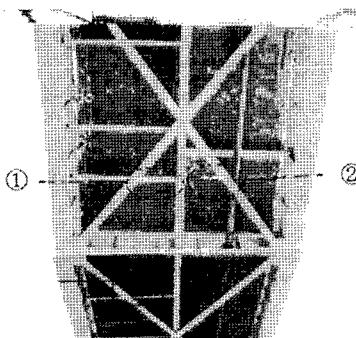
図2 点検箇所

実橋での点検結果を、図2～4に示す。図2は通常のフィルムカメラにて撮影したものである。CCDカメラによる点検は図2中の箇所①②について行った。得られた写真に、画像処理としてエッジ強調を行ったものを図3、4に各々に示す。1回の撮影範囲は、前報<sup>1)</sup>の検討により幅0.1～0.2mm程度のひび割れでも検出可能な約50cm×70cmとし、図にはそのうち約15cm角の範囲を示した。図3は箇所①をCCDカメラで観察したもので、双眼鏡では確認できなかった細かいひび割れが検出できている。また、図4は双眼鏡でもひび割れが見られた箇所②を観察したもので、ひび割れが明瞭に検出できている。
