## I-A355

### 安定さび生成促進処理技術の耐候性鋼橋への適用に関する研究(その6)

#### —高飛来塩分環境下における既設無塗装耐候性橋梁への適用試験—

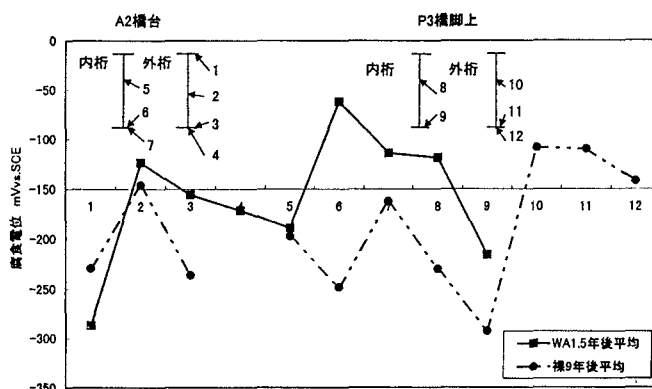
図1 腐食電位測定結果

施工後1.5年を経過した段階における各部の腐食電位測定結果を、裸部と合わせ、図1に示す。まず、裸部においては、内桁と外桁とを比較した場合、外桁の方が電位が高い。また、ウェブとフランジを比較するとウェブの電位が高く、先に述べた外観の状況と傾向が一致している。次いで、WA処理部と裸部を比べると、電位の上昇傾向が伺え、本処理による安定化促進効果を反映したものと言える。

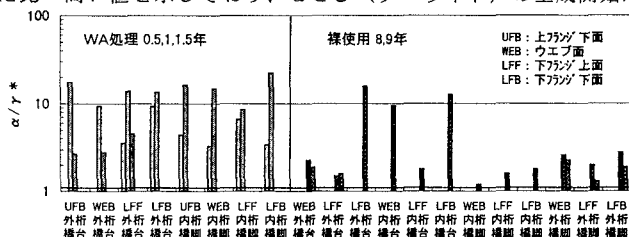
図2 X線回折結果

図2に各部位より採取したさびのX線回折結果（ $\alpha/\gamma^*$ 比）を示す。裸部においては腐食電位と同様に、内桁部での $\alpha/\gamma^*$ 比が外桁部に比べ全般的に低い値となっており、外観との相関が伺える。一方、WA処理部では、裸部に比べ高い値を示しており、 $\alpha$ さび（ゲーサイト）の生成開始が確認された。
