## I - A374 供用下での橋梁補修溶接に関する計測結果報告

阪神高速道路公団 大阪建設局 正会員 ○新名 勉  
 " " 正会員 金治 英貞  
 NKK・宮地JV 鈴木 徹

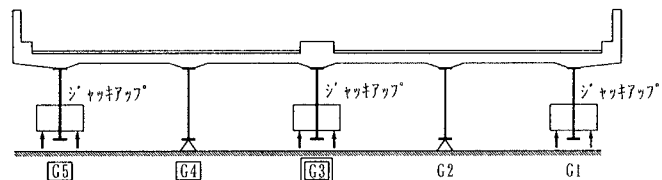
図-1 計測対象橋梁

**1. はじめに** 現在、阪神高速道路では、既設鋼橋に対し、I桁連結・支承のタイプB化・落橋防止システムの整備による耐震補強を順次実施している。今回、供用後約30年が経過した補強対象橋梁において、桁端部の腐食損傷が点在しており、供用下における溶接施工の妥当性の確認を目的として計測を行ったので、その結果を報告する。

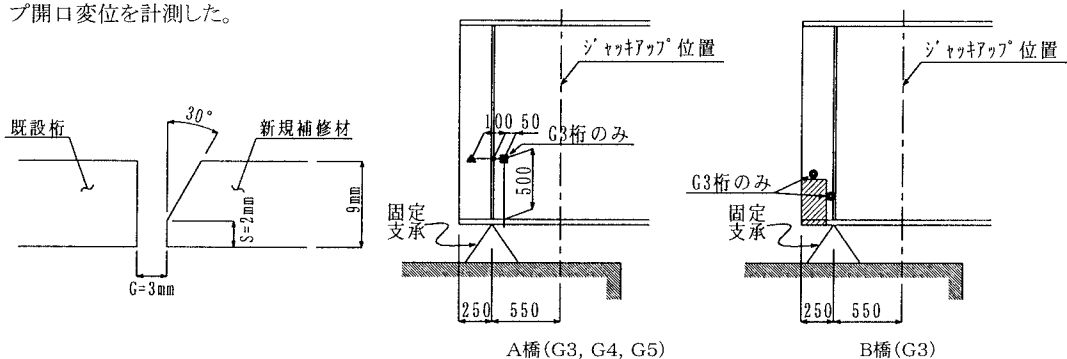
図-2 計測位置

図-1, 2に対象橋梁および計測位置を示す。対象橋梁(A橋)は、T型橋脚上の主桁高1.7m、主桁間隔3.6m、スパン29.4mの5主桁の単純鋼I桁橋である。計測箇所は固定支承側のG3～G5桁とし、一般車両走行時の桁のひずみ・振動加速度を計測した。計測

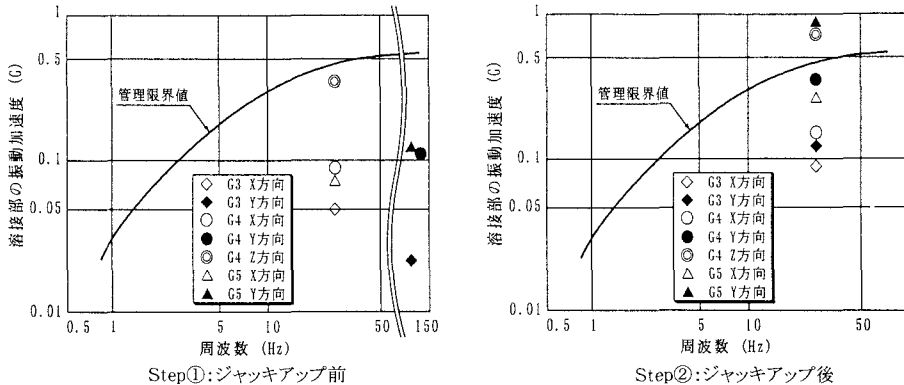
図-4 継手の振動加速度による溶接欠陥性評価

図-4に継手の振動加速度による溶接欠陥評価を示す。周波数については、得られた加速度データをFFT処理して求めた。ジャッキアップ前に行った計測では、全箇所について管理限界値<sup>1)</sup>を下回った。しかし、ジャッキアップ後では、振動加速度は大きくなっており、補修対象であるG3桁で管理限界値を下回ったものの、走行車線直下のG4桁では橋軸直角方向(Z方向)、G5桁では鉛直方向(Y方向)で管理限界値を超過する値が確認された。

**4. おわりに** 今回の計測結果より、死荷重等の静荷重、およびルートギャップ開口変位については、問題のないことが確認されたが、振動加速度については、管理限界値を超過する値も計測された。今回の施工にあたっては、溶接欠陥の発生を抑えるため、交通量の少ない時間帯に施工し、施工後、全溶接延長について非破壊検査(MUT)を実施し対処することとした。
