## I-B5 門型ラーメン橋脚を有する鋼鉄道橋の地震被害解析と対策工法の検討

### 2. 橋梁の概要と被害状況

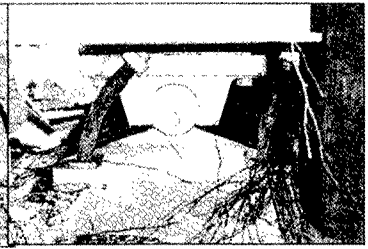
図-4 A2橋台アンカーボルトの抜け

②P2橋脚ピボットシューの逸脱(図-3)、③A2橋台上のアンカーボルトの抜け(図-4)等である。

- ④A 2 橋台のアンカーボルトには、引抜抵抗以上の鉛直反力が生じた。
