# I - B 493 阪神・淡路大震災における建物被害と地盤・地震動・建築構造・建設年代の相関

1. はじめに GIS (地理情報システム)を用いて、1995 年阪神・淡路大震災における西宮市の建物被害状況を、地形・地質、建物構造、建設年代、推定地震動などから分析し、建物被害の主要因を考察した。

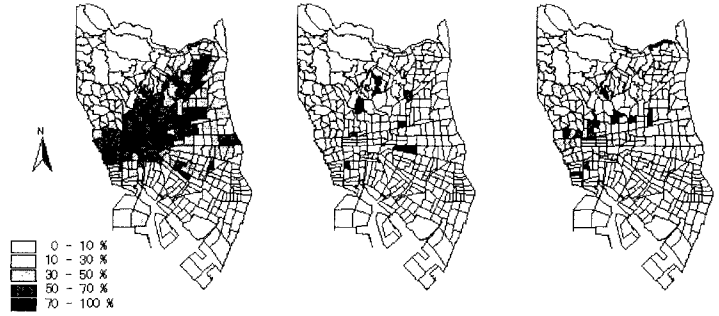
(a) 木造建物 (b) コンクリート系建物 (c) 鉄骨系建物  
図2 各種構造物の町丁目別全壊率分布  
(各種構造ごとの建物全棟数に対する全壊棟数の比; %表示)

3. 建物の被害分布と建設年代の関連 木造・コンクリート系(鉄筋コンクリート造と鉄骨鉄筋コンクリート造)・鉄骨系(軽量鉄骨造を含む)の各構造に分けた西宮市における町丁目別の建物全壊率分布を図 2 に示す。各構造とも、建物被害の集中域が丘陵地に近接する沖積平野部で帯状に分布している点で類似している。構造別で被害レベルの分布が明らかに異なっていることがわかる。木造家屋の棟数は全建物の半数以上を占めるが、被害のレベルも分布の広がり具合も他の構造に比べて大きい。一方、液状化の発生した臨海部軟弱地盤での建物被害はあまり目立っていない。建設年代別に木造建物の分布状況を調べると、全建物の中の木造の建設棟数割合は図 3 に、木造建物全壊率分布は図 4 に示すようになった。木造においては建設年代が 1960 年代や 1970 年代で、建てられてから 20~30 年経ったものが量的に多く、築後 40 年から 50 年を経た古い建物も他の構造に比べると数多く存在する。木造被害率は図 5 に示すように 1960 年あたりまで古い建物ほど比例的に高くなる傾向が明確に現れている。1970 年以前の建物では全壊・半壊の被害割合が 65%以上と極めて大きい。鉄筋コンクリート造や鉄骨鉄筋コンクリート造などのコンクリート系建物や鉄骨造建物の棟数は 1981 年の新耐震設計以前のものが 60%程存在するが、1960 年以前の建物数は少ない。被害は同様に古い年代の建物に多い傾向があり、特に 1960 年代に建設されたものが比較的高い全壊率を示した。以上のように特に建物被害は建設年代と強い相関があることが認められた。

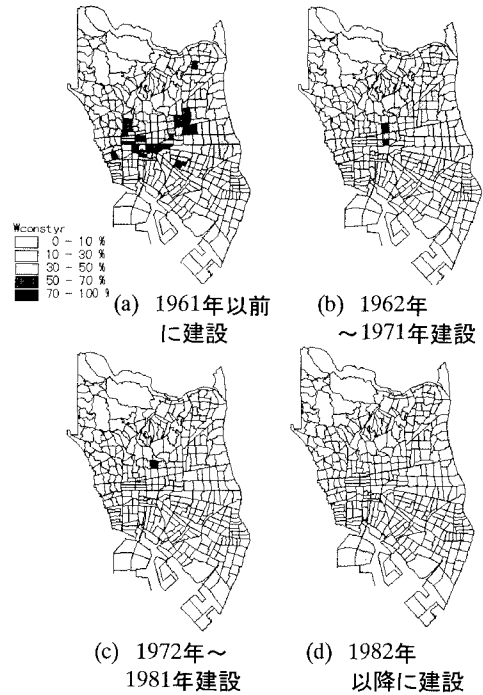
図4 建設年代別の木造住宅全壊率分布

4. 建物被害と地震動の推定分布の関連 しかしながら、西宮市域の建物被害の主要因は、地震動の強さにあると考えられる。その理由として、次の 4 点が挙げられる。①図 2(a)の木造建物全壊率分布は、図 4 の年代別分布と似ているが、図 3 の建設割合分布とは必ずしも量的に対応していない。建設年代の影響は大きい、必ずしも古い建物の多い地域が大きな被害を受けたわけではない。②上水道やガスの埋設管の被害は道路被害と強い相関がある。<sup>2)</sup> 埋設管の被害は、丘陵地と沖積平野の境界の緩傾斜地形の帯状の地域と、海岸沿いの埋立地で多いが、建物被害の分布傾向とは異なる。③西宮市では市域を甲陽断層が南西から北東にかけて横切っており、脈動(周期が 1~10 秒程度のやや長周期微動)を用いた深部基盤構造の調査によって、甲陽断層を挟んで、南側の基盤岩が北側に比べて約 500m 深いところにあることが推定されている。<sup>3)</sup> 断層によって基盤岩深さが急激に変化している地域の周辺では、被害の集中域が発生する可能性があることが報告されている。④西宮市南部における地震動の推定で得られた地表面応答加速度の分布<sup>4)</sup>は図 6 に示すように建物被害分布とかなり良く対応している。この地震動解析では、地盤資料によるデータに基づいて水平多層構造地盤のモデル化を行い、周波数特性を考慮できる地震動応答解析(FDEL<sup>5)</sup>)を用いて推定を行った。地震動入力には、ポートアイランドの地下 83m 深さにおいて観測された地震動をもとに、基盤での応答加速度を求め、それを西宮市の基盤面での地震動加速度として用いた。

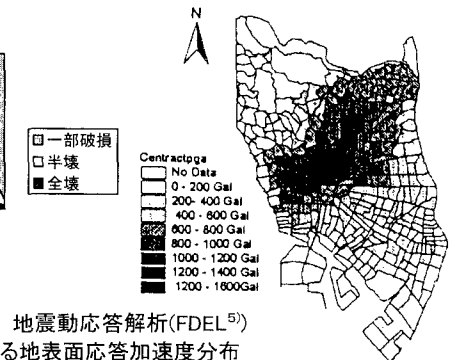
図6 地震動応答解析(FDEL<sup>5)</sup>による地表面応答加速度分布

5. 結論 建物被害に構造・建設年代の影響は確かに認められたが、必ずしも古い建物の多い地域が大きな被害を受けた訳ではない。地下埋設管被害が建物被害の分布傾向とは異なっていること、推定された地震動の地表面応答加速度分布は建物被害状況とかなり良く対応することなどから、被害の主要因が地震動の強さにあると考えられた。
