## I-B507 1999年コロンビア・キンディオ地震による道路及び宅地被害調査

(株)千代田コンサルタント ○正会員 橋本隆雄  
金沢大学工学部 正会員 宮島昌克

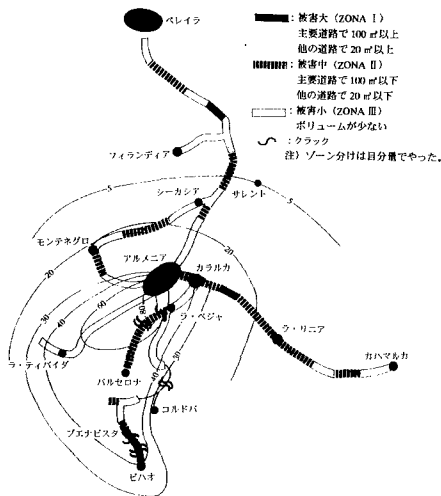
図-2 道路被害の概略ゾーネーション

高速道路や2車線舗装済道路は、地震により被害を受けた。アルメニア～ブエナビスタ間、ブエナビスタ～ピハオ間、アルメニア～コルドバ間、アルメニア～カハマルカ間の道路4本が寸断された。寸断された主なものは、がけ崩れによるもので、路盤が道路横断方向にクラックが生じたものと、縦断方向に大きなクラックが生じ非常に危険であるもの等であった。(図-2参照) また、地すべり、がけ崩れにより、3つの村が遮断された。バルセロナ～ピハオ間のアクセス道路は、延長14km間に103箇所のがけ崩れが発生し、その内20箇所は完全に遮断された。アルメニア市場へのコーヒー生産品を輸送するため、道路の復旧活動は、早急に行われていた。橋の被害は、取り付け部分の地盤沈下が見られた程度であった。ペレイラ周辺(ペレイラ～ドス・ケベラス間)には、新築の斜長橋(1km)があり、全く被害が見られなかった。

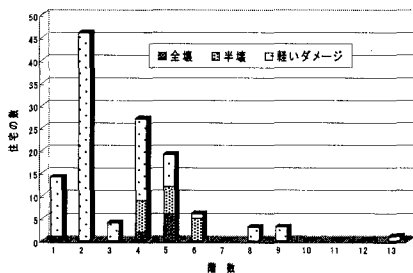
図-4 アルメニア市(北)の宅地被害

北部は、1984年の新しい建築基準法に則って建てられているものが多く、被害は全壊住宅が8棟と少なかった。中央部は、古い建物に被害が多く、県庁舎、市庁舎、病院、消防本部の建物、警察本部の建物、商店街も全壊していた。そのうちの被害区分は全倒壊が1割、倒壊は免れたが損傷が激しく全面撤去となるものが4割、中程度が3割、軽微なものが2割に及んでいた。その西側には、アルメニア断層が北北東から南南西に横切っており、直接断層は動かなかったものの、地盤が悪い断層線の西側に被害が集中していた。南部は、低所得者層が集中し、建物が古く、地盤が悪いため最も被害が多く、その区域の建物損壊率は4~7割に及んでいた。そのほとんどがレンガ造りの低層建物で、自分たちで建築したものが多い。しかし、中にはグアドゥアと呼ばれる太い竹を編んでつくられた壁形式の平屋建てのものが低コストで軽量であるためか、被害が軽微なものもあった。この地区の土層は、フィンガー状に派生した丘陵の間に深い軟弱地盤のある地形で、建物は主として丘の上であり、スプロールと共にがけ斜面・軟弱地盤地帯にまで、拡がってきている状況である。

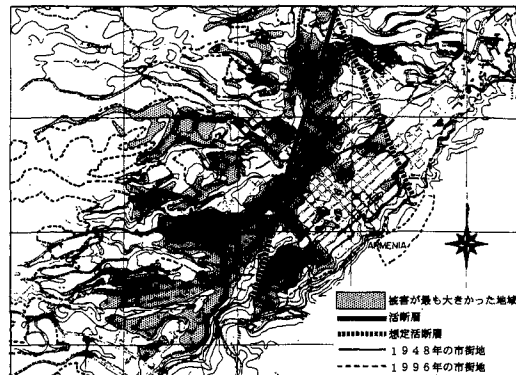
図-6 アルメニア市街地の発展と宅地被害との関連

形で、建物は主として丘の上であり、スプロールと共にがけ斜面・軟弱地盤地帯にまで、拡がってきている状況である。この中で丘の斜面・谷底低地及びがけ上端における建物・宅地の被害が大きいのが目立った。
