# I - B 509 1998 年 9 月 3 日に発生した岩手県西部の地震の被害について

日本大学                      フェロー      田村 重四郎  
 日本大学大学院              浦野 雅幸  
 日本大学大学院      学      中城 彰秀

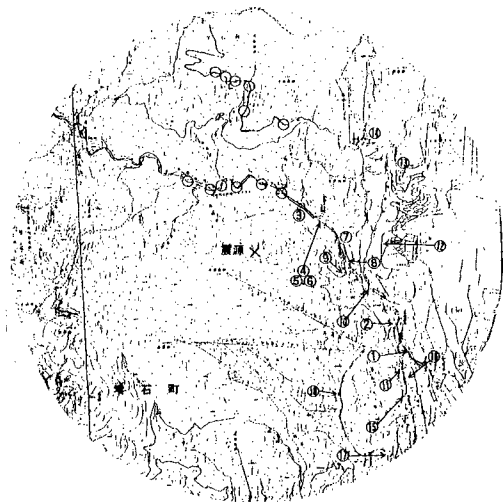
〈図-4〉 地震被害位置

住民の話によれば、地震動は震央付近の良好な地盤では衝撃的な烈しい上下動が主であるが、軟質地盤では上下動にすぐ続いて強い水平動があった模様である。図-4は震央を中心に半径5kmの範囲を示したもので全般に山岳地域である。又当該地域では民家、リクリエーション施設、道路、発電所、橋梁の各施設があるが少数のリクリエーション施設を別にすれば大規模なものはない。図中の○印は被害位置を示し、付番された○印は踏査で確認したもので、それ以外は岩手県及び雫石町の職員から得られた情報によるものであるが、すべて道路及び道路沿いの斜面の崩落と落石である。⑩は地震断層と報じられた所で、ほぼ北北東方向に地盤のずれが認められたが、被害は震央を中心に分布していることが窺われる。

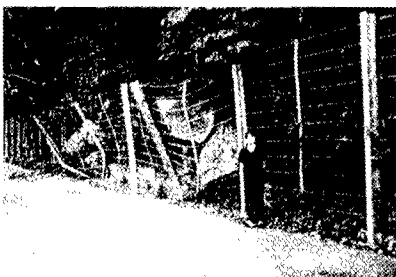
落石、斜面崩落、路面亀裂・沈下、路肩崩壊等で、被害の主要部を占めている。図-4で①、③、⑧、⑨、⑫の箇所に、無番号の被害箇所を含めると、震央より半径約4km以内で全般的に発生していることがわかる。写真-1に見られる様に比較的大きな岩石、巨石の転落が多いのが特徴であり、表層の風化土の崩壊は少ない。①ではアスファルト舗装道路が横断方向に隆起、圧壊していた。両側のガードレールが湾曲しており、川を挟んで対岸の護岸にも亀裂が発生している所から、何らかの地変があった可能性があるが、確認していない。

〈写真-1〉 崩落による落石 ①

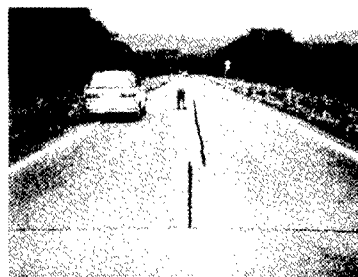
〈写真-2〉 道路中央の縦クラック ⑫
