## I - B512

### 地震被害を受けた橋梁と地盤

前橋工科大学 フェロー会員 那須 誠

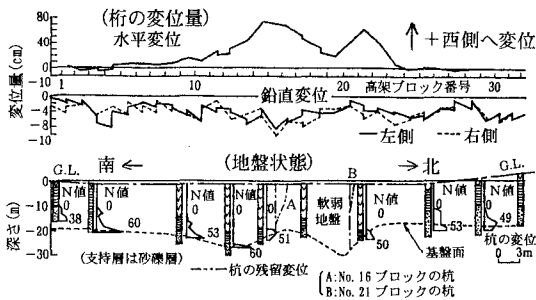
図1 姉沼高架橋の被害状況と地盤状態<sup>1)-3)</sup>

(1) 姉沼高架橋では, 図1に示すように1968年十勝沖地震で水平・鉛直両方向の残留変位が生じた。地盤内に12~25mの厚い軟弱ピート層があり, その下の基盤表面がW形に窪んで軟弱層の厚い所で水平変位が特に大きく生じた<sup>2)</sup>。このピート層は北端部では極薄くそれより南側に厚く堆積する。橋脚基礎周辺の盛土も沈下し, 残留水平変位が大きい所の杭頭部に曲げひび割れが生じた(図2)。杭は橋軸方向にピート層の薄くなる北側(終点側)で軟弱層底面の緩く傾く方向に湾曲した。基盤の窪みの最深部とその斜面法肩付近の深度差(軟弱層厚さの差)が約7~12mと大きい。そのため, 地震時に両地点の軟弱地盤に不同変位(伸張や短縮や食い違い等)が大きく生じて高架橋ブロック間に変位差が生じたことが考えられる。このことは1994年三陸はるか沖地震のとき高架橋のNo. 21, No. 22ブロック境界において, 両ブロックの杭長差が約12mもあるため地震で地盤に不同変位が大きく生じてブロック間が開いてバラスト碎石が落下したことからも確認できる。このとき十勝沖地震後施工のアンダーピニング横梁脇の盛土が20~40cm沈下した場所はピート層存在区間のみで, 上記の残留水平変位発生箇所とほぼ一致し, その沈下量はピート層厚にほぼ比例する。No. 24ブロック付近より北側のほぼ一定厚さで薄く堆積するN値約0の腐植土層の下にN値約0の軟弱粘性土層が比較的厚く堆積する北部で生じていないことは注目に値する。

高架橋の西側への大きい残留水平変位が高架橋から東側に約30m離れた線路盛土の沈下が大きい位置の脇で生じたのは, 同盛土の沈下に伴う軟弱地盤の側方流動で杭が軟弱地盤底から同盛土と反対側の西側に凸型に曲げられたためと推定された<sup>3)</sup>。ここで図1, 2<sup>4)</sup>をみると杭(No. 16, 21ブロック)は橋軸直角方向に, 軟弱地盤底でなくそれより上方の位置から西側に凹型に湾曲している。このような杭の大きい湾曲位置や曲がり方等は, 阪神高速湾岸線の南港中央公園付近の高架橋の杭が近接盛土の施工で変形<sup>5)</sup>したのと似ている。なお高架橋と線路盛土の間の地盤は最上層の埋立土層や基礎周囲の盛土が比較的硬く, その下のピート層が極軟弱で, 地震被害が多くみられる上下逆転型の互層地盤<sup>6)</sup>である。また残留水平変位のピーク値がW形窪みの最深部で無く, その急な方の斜面部で生じたのは地震被害が一般に硬軟地盤境界部の軟地盤側(剛性変化点の軟質側)で生じるのと似ており<sup>9)</sup>, 姉沼高架橋と昭和大橋の変形と地盤を比べると杭の変形方向と地盤等が似ており, 両者の被害機構が類似であると推定される。

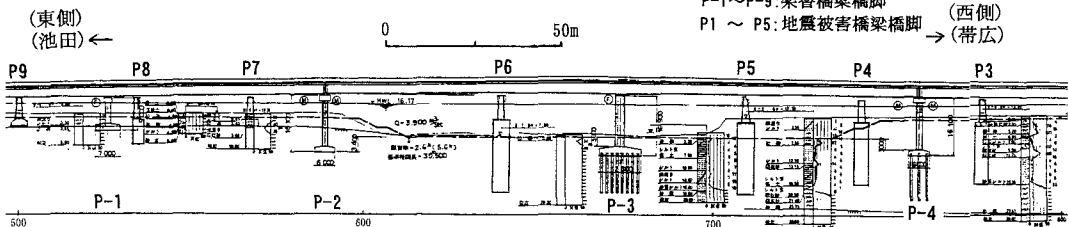
図3 温根沼大橋の地盤状態<sup>8)</sup>

(2) 旧温根沼大橋(1961年架設)で1993年釧路沖地震のとき沓座モルタルに軽微な破損が生じた<sup>7)</sup>。脇に架替られた新温根沼大橋の免震支承が, 1994年北海道東方沖地震で降伏変位を少し越える程度に橋軸方向に約1.5cm変位した<sup>8)</sup>。ここで図3をみると, 架替橋梁の杭先端深さが皆異なり, 特に橋脚P2, P3の間で基盤深さが大きく変化することが分かる。また基盤・軟弱粘性土層境界が傾斜し(異種支持地盤状態), 表層地盤には砂礫層あるいは砂層の下にN値約0のシルトや粘土からなる軟弱粘性土層がある(上下逆転型地盤)。

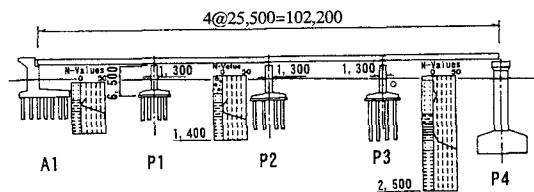
図4 池田大橋の地盤状態<sup>9)</sup>

(3) 道道池田大橋(1961年架設)で1993年釧路沖地震のとき顕著な損傷がP7橋脚上の沓に発生して, 東側の鉸桁が下流(南)側へ約7cm, 西側のトラス桁が上流側へ約16cm移動し, さらに西側桁は西側へも約9cm移動した。その後の橋梁の下流側への架替工事<sup>9)</sup>のための地盤調査結果(図4)によると, 基盤(砂礫層や軟岩)が橋台A1側(帯広側)で深くて同A2側(池田側)で浅く, 特に橋脚P6とP7の杭底面深さが大きく異なり(異種基礎), 両橋脚の中間付近で基盤深さ(軟弱地盤厚さ)が急変することが分かるし, 表層地盤は砂礫層やシルト, 粘土層の互層から成立つ。温根沼大橋と池田大橋でこのような特異な地盤構造(地盤形状と土層構成)が被害発生に影響したことが考えられる。
