### Ⅲ-A207 房総半島北東部における地震時と降雨時の斜面崩壊の関係

東京電機大学理工学部建設工学科 正 会 員 安田 進  
東京電機大学大学院理工学研究科 学生会員 水長 徹  
東京電機大学理工学部建設工学科 正 会 員 小林利雄  
東京電機大学理工学部建設工学科 山本浩平

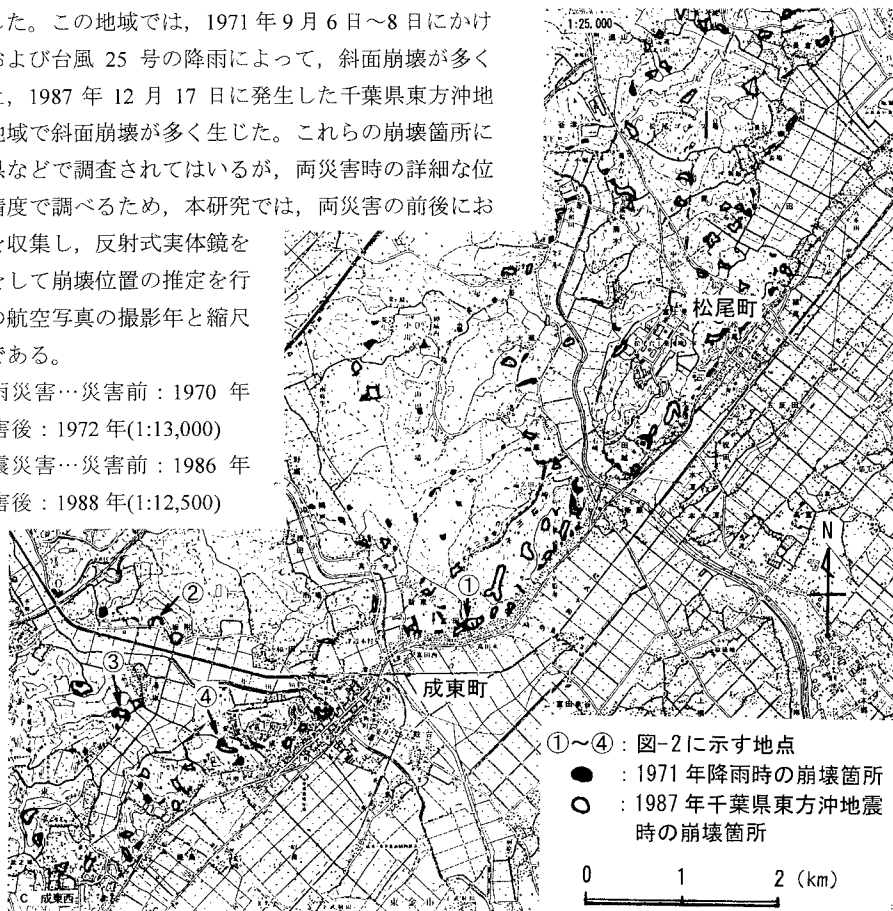
図-1 1971年降雨時および1987年千葉県東方沖地震時の斜面崩壊箇所

広く存在する。図に示されるように、1971年の降雨災害ではこの台地際の斜面で崩壊が多く発生した。1986年の地震災害でも、同様に台地際の斜面で崩壊が発生した。両災害による崩壊箇所を比べてみると、大まかには、前者で崩壊せず残った箇所が後者で崩壊したと言えそうである。この地域の台地は下総層群（第四紀更新世の砂層、成田層）の上にローム層が薄く覆っている箇所が多い。崩壊は主にこの下総層群の表層で発生していた。地形的にはこの地域の斜面は凹凸が少なく、また集水地形も少ない。両災害での被災箇所にも地形的な差異は見られない。従って、砂層の表層の風化とともに不安定化していたところに、降雨で一部の斜面が崩壊し、残った斜面でも地震により風化した部分が崩壊したのではないかと考えられる。

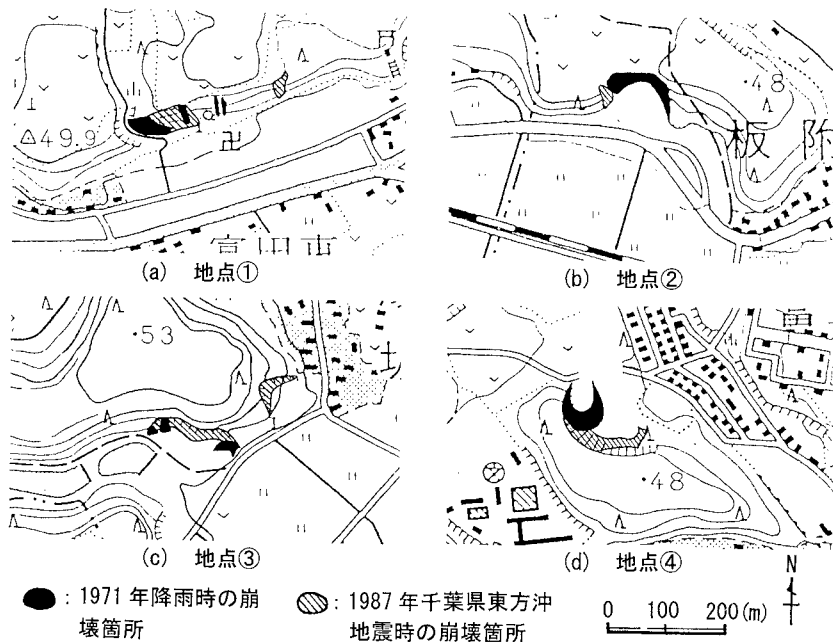
ただし、両災害での崩壊箇所を詳細に比較してみると、図-2に示すように、両災害が関係していると思われる箇所もあった。地点①、③では降雨で崩壊した部分に挟まれた斜面が、地震で崩壊したように見受けられる。また、地点②、④では降雨時に崩壊した部分の隣の斜面が、地震時に崩壊したと考えられる。これらの地点では、最初のトリガーで部分的に崩壊したため、その間や隣の斜面は側面の摩擦抵抗が失われ、次のトリガーで崩壊し易くなっていたのではないかと推察される。

図-2 降雨時と地震時の崩壊箇所が隣接している地点
