### Ⅲ-A218 鉄道沿線における水平ボーリングによる地すべり対策とその後の経過

九州旅客鉄道株式会社 ○門 賢二 久保 和範 山崎 慎介

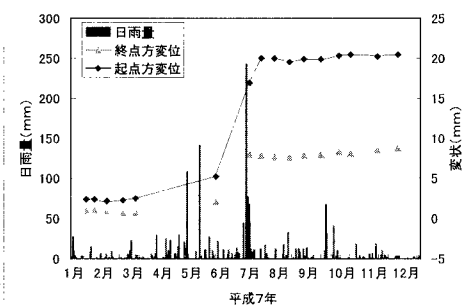
図-3 擁壁の変状と降雨の関係(平成7年)

図-3より降雨と変状の関係をみると、日雨量が 100mm を超えるような場合に、変状の進行が顕著に見られることが分かる。このことから、変状の原因は降雨時の地下水位の上昇により地山内の間隙水圧が上昇し、滑り面付近のせん断抵抗が小さくなることにより土塊の移動が生じる地滑りであると判断した。

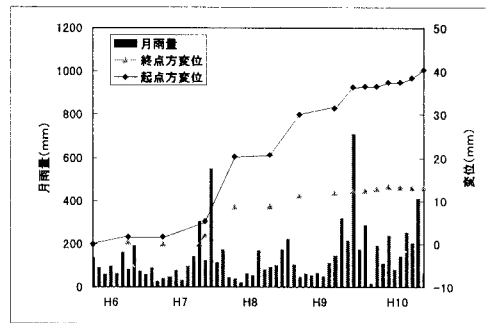
図-5 擁壁の変状と降雨の関係（5年間）

傾斜計を設置した平成5年11月から地下水の抜き取りを始める平成9年7月までの土留壁天端における傾斜変位の進行は、起点方で 36mm、終点方で 12mm となっている。平成6年11月から平成7年11月の進行量は起点方で 18mm、終点方で 8mm と特に大きい。

この間の総雨量を見てみると 1,731mm 程度であるが、最大月雨量が 549mmあり、この雨量は3日間に集中して記録されている。このことから短期間に集中して降る雨が変位の進行に大きく影響していると判断できる。

また、地下水抜き取りを開始した平成9年7月からの1年間で、降雨量は 2,172mm とかなり多いが、進行量は起点方が 4mm と緩やかになっており、終点方では停止した状態である（図-4）。

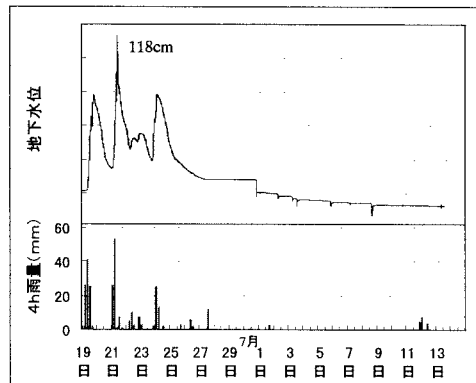
図-6 地下水位と降雨の関係

地下水抜き取り開始後は、水平ボーリングと同時に施工した鉛直ボーリング孔に設置した水位計により測定を行った。地下水位と降雨の状況を見ると最大降雨直後に水位が最高位となっており、その後の降雨状態によるが、降雨終了直後は急激に下がり徐々に緩やかとなり降雨後3日間位で平水位近くまで下がっている（図-6）。この結果から、地下水位は降雨による浸透水がそのまま影響していることがわかる。
