### Ⅲ-A461

#### 橋梁基礎構造の調査に関する研究(その2) ＜インテグリティ試験による損傷杭の測定＞

建設省土木研究所 正会員 市村 靖光\* ○梶谷エンジニア(株) 正会員 田口 雅章\*\*  
(株)アール・ジ・村インス 正会員 坂本 真也\*\*\* (株)ジエンジニアリング 正会員 今田 和夫\*\*\*\*  
(株)間組 正会員 三反畑 勇\*\*\*\*\*

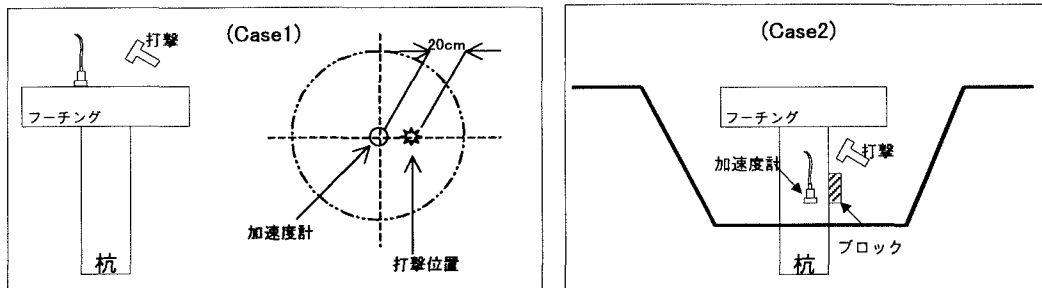
図-1 測定概念図

測定は、図-1に示すように、①杭直上部フーチング上面に加速度計を設置し、フーチング上面を軽打する(Case1)、②フーチング周囲を掘削し、杭側面に加速度計を設置して、アンカーボルトで固定したブロックを鉛直方向に軽打する(Case2)の2方法で実施した。さらに、これらの方法から得られた測定波形は、ボアホールカメラ結果と比較し、フーチングを有する杭に対する本試験の適用性を検証した。

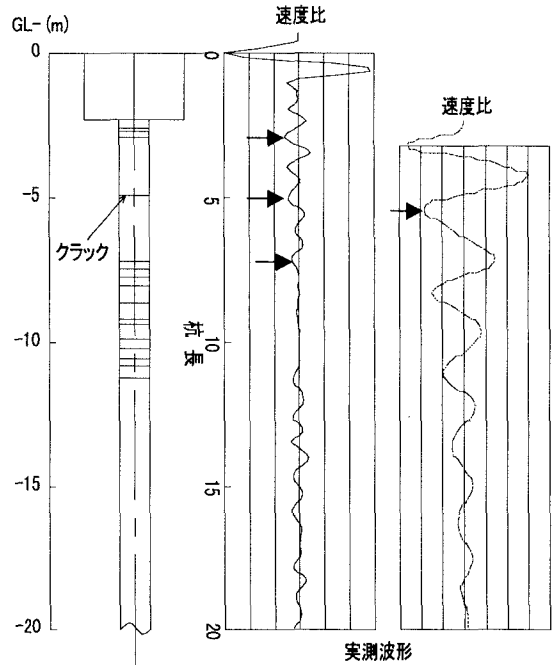
図-2 インテグリティ試験結果とクラック位置との関係

図-2は、ボアホールカメラから得られたクラック位置<sup>5)</sup>とCase1及びCase2の実測波形との関係を示したものである。フーチング上面をG.L±0.0mとすれば、G.L-2.3m~-2.9mまでのクラック幅は0.25mm~1mm、G.L-4.9m付近のものは0.25mm以下、G.L-7.0m~-11.5mのクラック幅は0.25mm以下~2mmである。なお、Case2  
キーワード：損傷調査、杭、基礎、非破壊試験、インテグリティ試験

の加速度計設置深度は、G.L-3.2mである。

Case1の波形は、G.L-2.4m付近でクラックの影響と考えられる反射波を確認している。さらに、G.L-4.9mおよびG.L-7.0m～11.5mより発生しているクラック群の内、最浅部(G.L-7.0m 部)のクラック部においても反射波を確認することができた。しかしながら、G.L-7.0m～11.5m 間にある他のクラックについては、明瞭な反射波を確認することはできなかった。この要因として、クラックが密集することによる反射波の乱れ等が考えられるが、推測の域をでない。なお、フーチング内および G.L-4.0m 付近でも反射波が確認されている。これらの位置には、ボアホールカメラでは捕らえきれない微小クラックの可能性がある。

Case2の波形は、G.L-4.9m 付近のクラック位置で反射波を確認しており、以降では繰返し波となっている。Case1の波形では、G.L-4.9m 以降についてもクラックによるものと考えられる反射波を確認していることから、フーチング上面からの繰返し波とG.L-4.9m 部のクラックによる反射波が複雑にミックスしている可能性もあり、今後、同種のデータの蓄積、検討が必要と考えられる。
