Ⅲ-A464

橋梁基礎構造の調査に関する研究(その5)  
＜ボアホールカメラによる損傷杭の亀裂の測定＞

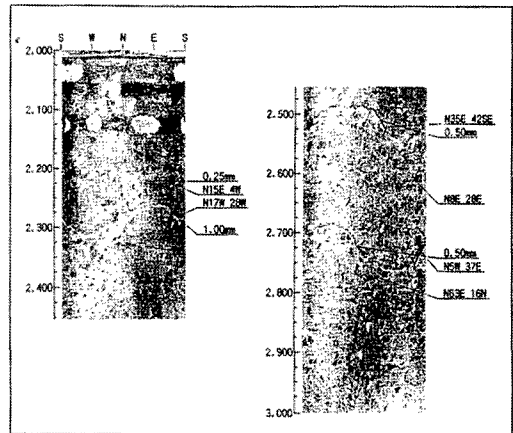
写真4 BIPSによる観察写真

写真4は、2.0~3.0m 区間をBIPSで観察したものである。写真4によれば、6箇所でクラックが認められる。しかしながら、2.20m部、2.58m部および2.77m部ではクラック幅の決定には至っていない。それ以外のクラック幅は0.25~1.00mmである。さらに、展開画像からクラック角度についてもおおむね把握することができる。一方、写真5はP・I・Cで観察したものであるが、同区間では3箇所のクラックを認めることができた。クラック幅は、写真5に同時に撮影したスケールを基に推定しても、おおむね1mmが限界である。それ以下のクラック幅については、さらに倍率精度の良いレンズが必要である。

写真4、5で認められたクラックは、写真3との整合性はあるが、写真3の2.6m部はコアが回転しているため、本来あったクラックかどうか不明であり、カメラ観察の効果が出ている。
