## Ⅲ-B53

## き裂観察による坑道周辺の掘削損傷領域の評価

核燃料サイクル開発機構 正○前田信行, 石原輝行  
佐藤稔紀, 杉原弘造

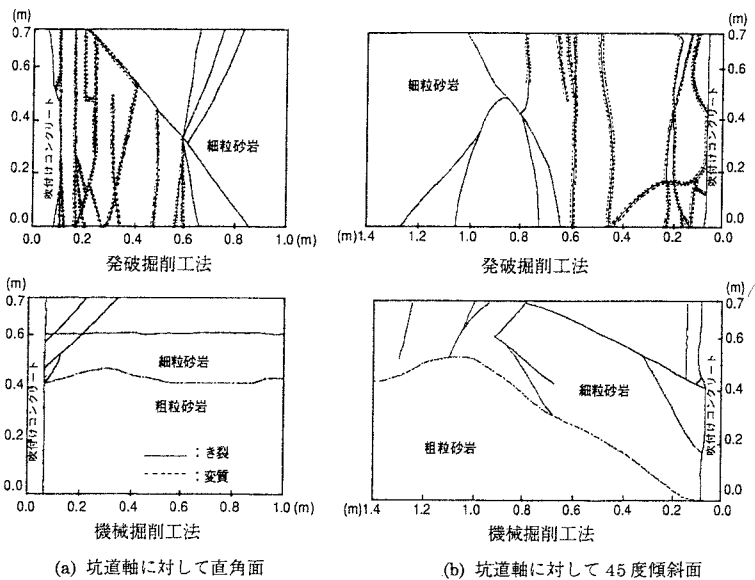
図2 き裂観察結果

5. き裂観察結果: き裂観察結果のうち鉛直面のスケッチを図 2 に示す。観察面には細粒砂岩と粗粒砂岩が分布しており, 粗粒砂岩では固結度が低いためき裂は確認できなかった。

発破掘削の場合は, 観察面全体に細粒砂岩が分布していた。観察されたき裂の数は 15 本程度であり, 卓越する走向は概ね N5~30° W で坑道軸(南北方向)にはほぼ平行であり, 傾斜は 70~90° であった。観察されたき裂, トンネル, 掘削影響, 損傷, き裂観察

裂の約70%は茶褐色に変質し、その変質幅は3~50mmであった。それらは坑壁近傍に分布し、坑壁にはほぼ平行なものが多く見られた。また、変質したき裂のうち、開口き裂が6本観察され、その開口幅は2~15mm程度であり、坑壁に近いき裂の開口幅が大きい傾向にあった。

機械掘削の場合は、観察面の約半分で粗粒砂岩が分布していた。細粒砂岩で観察されたき裂の数は5本程度であり、それらの卓越する走向・傾斜は認められず、き裂の変質および開口き裂は確認されなかった。

6. 掘削損傷領域の評価：坑道掘削時の切羽観察で見られた天然き裂では、き裂面は滑らかであり、卓越する走向・傾斜や変質は確認されていない。今回観察された変質していないき裂は、滑らかなき裂面を有し卓越した方向性を持たないことから天然き裂であると推定される。一方、変質したき裂は、き裂面は滑らかでなく、卓越した方向性を持っており、掘削損傷と密接な関係があると考えられる。このことから、き裂の変質は、坑道掘削によるき裂の発生あるいは連続性の発達によって、新たに発生したき裂内の地下水の流れによって、生じたものと考えられる。そこで、坑壁からの距離で0.1m毎の区間に分け、その区間内に存在するき裂の総数と変質したき裂の本数をまとめた。その結果を図3、4に示す。図3によると、発破掘削では0.3mと0.6m付近でき裂の数が多く、機械掘削ではどの深度においてもき裂の数は少ない。図4によると、発破掘削では坑壁から0.6m以内にのみ坑壁にはほぼ平行な方向性を持つ変質したき裂が存在しており、機械掘削ではそれらは確認されていない。

以上のことから、掘削損傷領域の拡がりは、発破掘削で0.6m（0.2D）であり、機械掘削では確認されなかったと評価することができる。このことは、一連の掘削影響試験の結果と概ね一致しており、その結果の信頼性を示すデータのひとつであるといえる。
