## 土讃線豪雨に伴う大規模斜面崩壊と復旧工事

四国旅客鉄道株式会社 正会員 久島 義憲

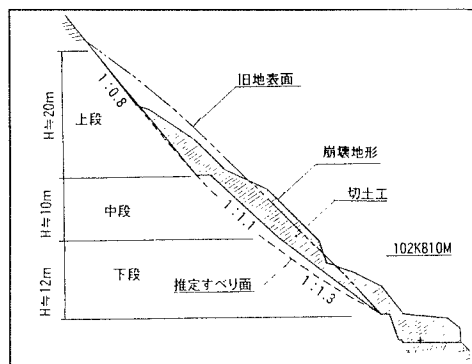
図-1 102K810M斜面崩壊概要

崩壊箇所は、新改駅の北東約500mの山地斜面に位置し、崩壊斜面は勾配約45度の北西斜面で、上方はやや平坦な尾根地形、下方は新改川に流入する谷地形となっている。地質は、基盤が白木谷層群で構成され、全般に砂岩と泥岩の互層からなりその中に石灰岩、チャートや塩基性凝灰岩の岩塊を含んでいる。崩壊原因は、急斜面で風化破碎された凝灰岩と泥質岩からなる弱面で極めて強い集中豪雨により、すべり面付近の間隙水圧が急上昇したためである。崩壊形態は、旧地表面から7m程度と比較的浅いすべり面で幅40m、高さ60mにわたる表層崩壊で、崩壊土量は3500m<sup>3</sup>に達した。

復旧計画は、ボーリング調査の結果からすべり面を仮定し、逆解析による安定解析を実施し土質定数を推定、その土質定数による安定計算から所要の安全率が確保できる工法を選定した。対策工は、上中段法面は長期的な安定性を考慮しロックボルト（ $\phi 32$   $L=4m$ ）と現場吹付法砕工、下段は抑え効果と施工性、工期等も考慮して現場吹付法砕工とした。不安定土塊の対策は、施工途中の11年2月下旬に伸縮計に変位を計測したため再度安定解析を実施し、抑止力は当初と比較して4tf/mの増となったため、当初の対策工の下部に現場吹付法砕工とグラウンドアンカーを1段増設した。

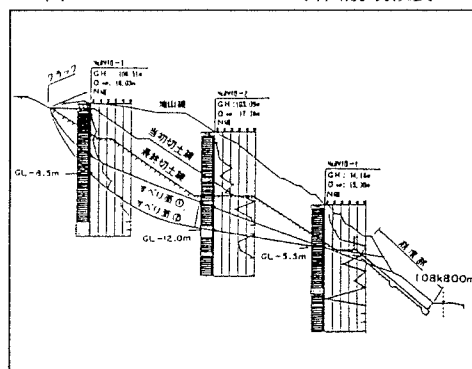
図-2 108K800M斜面崩壊概要

崩壊箇所は、土讃線で最も標高が高い繁藤駅（標高336m）から土佐山田駅まで25/1,000で下ってきた裾野に位置する北西斜面である。崩壊部の地質は、古生代の二疊系及び上部石灰系又は土佐層群の古白亜系上部に属するものであり、非常に軟弱なシルト分を含む泥岩である。また、当所は既設の縦下水が斜面中央付近にあり、それを挟む形で張コンクリート工を施工していた。この張コンクリートのうち、縦下水より終点方については崩壊し、線路上に崩落した。起点方の張コンクリートは、腰土留が背面土又は張コンクリートに押され線路側に倒れこむ形で崩壊した。

性の滑動により、切取りのり面の崩壊あるいは変状が確認された箇所である可能性が高い。今回は、豪雨により地すべり土塊内の水圧が高まり再滑動した結果、線路脇切取りのり面や張コンクリート、起点方斜面を押し出し、崩壊させたものと推定した。

滑落崖、亀裂などの分布や方向、本線右側の線路側溝に変状などが見られなかったこと及び、ボーリング調査結果から当該地滑りのすべり面は斜面上部の滑落崖から線路脇切取りのり面内を結ぶ範囲にあると推定した。このすべり面をもとに逆解析を実施し施工性を考慮して頭部排土工による復旧工事を計画した。復旧工事による最終排土量は、約12,000m<sup>3</sup>に達した。

構造細目では、切取面の法肩部に排水工を施工し、最下段ののり面については張コンクリートを施工し線路脇の表層すべり防止、上部の表層すべりが線路内に流入するのを防止するため土砂止柵を張コンクリート天端に施工した。
