## V-253

## 地下駅新型合成鋼管柱の水平交番載荷実験（その3．大変形・補修後の挙動）

日本鉄道建設公団 正会員 青木 一二三、正会員 木村 光夫、正会員○磯谷 篤実  
 （株）フジタ フェロー会員 山口 泰男、 正会員 笹谷 輝勝、正会員 平野 勝識

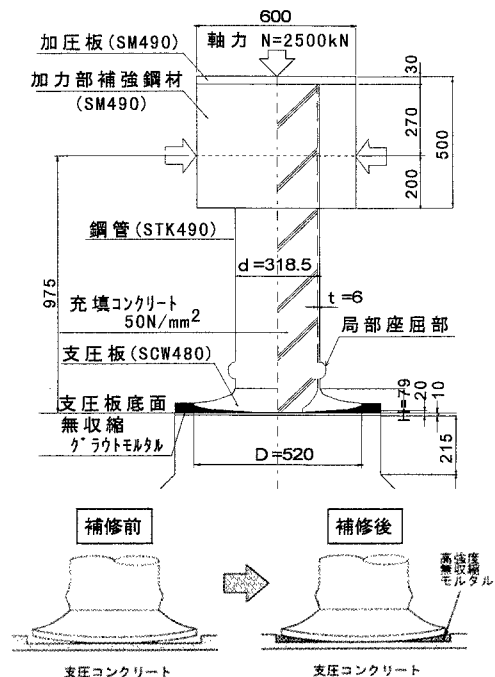
図1 試験体および補修方法

補修方法は、合成鋼管柱の局部座屈部分は復元が困難なためそのままとし、図1に示すように支圧板と支圧コンクリートの隙間のみを圧縮強度  $80\text{N/mm}^2$  の高強度無収縮モルタルで充填する方法とした。

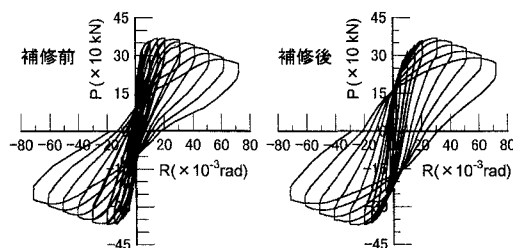
図2に、水平荷重と部材角の関係を示す。鋼管脚部は、補修前に既に局部座屈していたが、目視の結果では加力が進んでもこの部分の座屈が進行するようなことはなかった。支圧板は、変形の増大に伴って浮き上がりが生じ、繰り返し変形が進むと更に曲げ変形した。荷重変形曲線は、図2に示すように補修後の試験体の方がループ面積が大きく、エネルギー吸収量の多い履歴曲線であった。図3は、軸力による付加モーメントを考慮した曲げモーメントと部材角の包絡線である。（その1）で行った水平交番載荷実験（補修前）に対する包絡線と補修後の包

図2 水平荷重と部材角の関係

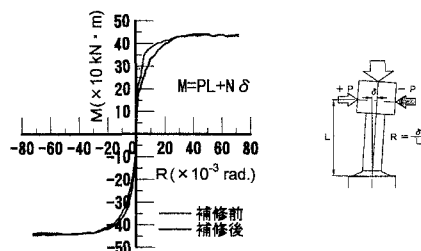
絡線には差がない。また、補修前および補修後の2度に渡って部材角  $70/1000\text{rad.}$  まで変位を与えたが、最終加力まで耐力保持性能が低下することはなかった。このことから、支圧板と支圧コンクリートの隙間に高強度無収縮モルタルを充填することで、剛性、耐力、変形性能のいずれも健全な状態まで復元することがわかった。

図3 曲げモーメントと部材角の関係

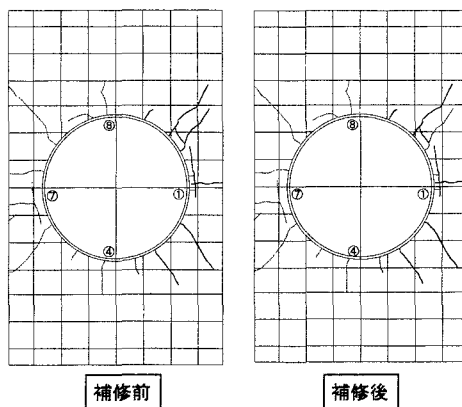
図4に、支圧コンクリートのひび割れ発生状況を示す。健全な状態（補修前）での加力中に、支圧コンクリートには、支圧板の外周に放射状にひび割れが発生したが、このひび割れは軽微であり、最大ひび割れ幅は  $0.2\text{mm}$  程度であった。また、このひび割れ幅は、除荷後では  $0.08\text{mm}$  以下であった。

一方、支圧板と支圧コンクリートの隙間を補修して加力を行った B3（補修後）は、図4に示すように支圧コンクリートに新たなひび割れが発生することはなく、支圧コンクリートは最終加力まで殆ど損傷を受けなかった。

図4 支圧コンクリートひび割れ発生状況
