塩害をうけた鉄道P C橋りょうの電気防食による補修について

東日本旅客鉄道㈱ 正会員 鈴屋幸一
東日本旅客鉄道㈱ 池田隆
東日本旅客鉄道㈱ 正会員 松田芳範
東日本旅客鉄道㈱ 天木儀一

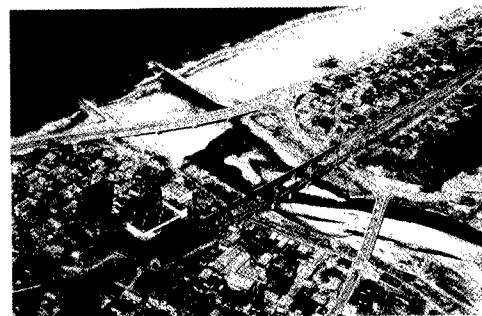
図-1 大川橋りょう全景

本橋りょうは、日本海沿岸より約150mに位置した支間19.0m×5連のP C桁で、経年25年である。

本橋りょうと海岸までの間に、下り線（鋼橋）と道路橋（P C桁）が架設されている（図-1）。

劣化損傷は、主に主桁下フランジ部のかぶりコンクリートの剥離、剥落、鋼材の腐食である。

主たる劣化要因として海からの飛来塩分がコンクリート内部へ浸透、拡散したためコンクリート内部の鋼材が腐食するいわゆる外的塩害によるものと推定される。

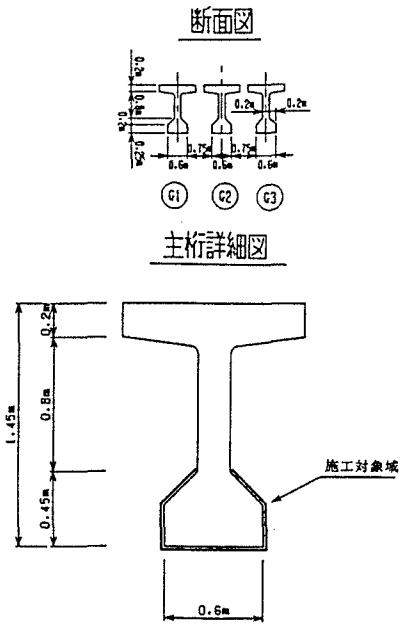
図-2 施工対象域

対象構造物の施工対象域を図-2に示す。

本橋りょうでは、現時点での劣化損傷が比較的軽微であることから、断面修復等に要する費用がほとんど不要となること、足場の仮設が容易でないことから、約10年毎に補修を行うより恒久対策とすることが得策であると判断し検討した結果、塩害対策として電気防食工法による補修を行うこととした。

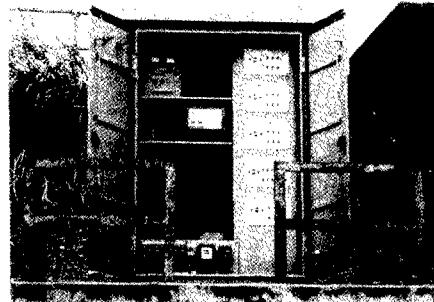
また、維持管理の点で特に配慮したことは、5方式の電源装置、モニタリング装置等を一括して一つのボックスにまとめ、集中管理ができるようにした（図-4）。これにより、列車が通過する橋りょうに上がらなくてもモニタリング等が可能となり、安全に維持管理ができる。
