V-323

海面付近の塩害劣化に対する永久型枠工法の適用性

東亜建設工業 技術研究所 正会員 村松道雄  
東京ガス 袖ヶ浦工場 田辺 修  
東京ガス 袖ヶ浦工場 犬飼 朗  
東亜建設工業 袖ヶ浦作業所 金田 聡

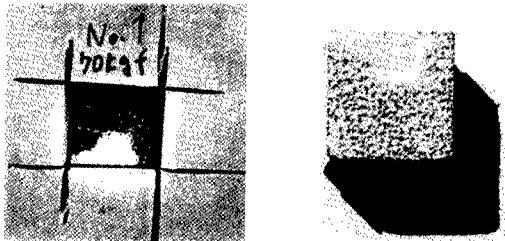
図-5 付着強度試験結果

建研式付着強度試験器による、永久型枠と充填材の付着強度は平均  $0.41\text{N/mm}^2$  であり、いずれも図-5 に示すように型枠内面に貼り付けた緩衝材部分で破壊した。永久型枠とコンクリートの一体性はアンカーボルトによって確保されているため付着強度には依存しないが、損傷箇所などからの塩化物イオンの浸透を抑えるために重要である。今回の調査の結果、上記程度の付着力が確保されていれば、塩化物イオンの浸透を抑えられることが確認された。
