中川流域下水道終末処理場は、コンクリート防食塗装指針(案)（昭和62年）の公表以前に供用開始しており、コンクリートに対して特段の防食を行っていなかった。今回補修の対象はブリエアレーションタンク、および最初沈殿池（約828m<sup>3</sup>）であり腐食環境も厳しく、ライフサイクルコストを考慮した長期的な耐久性を持つ防食技術による補修が必要とされていた。

本報は、防食工法としてビニルエスティル樹脂系レジンコンクリート埋設型枠（以下レジン型枠）を用いたシートライニング工法を適用した事例について報告するものである。

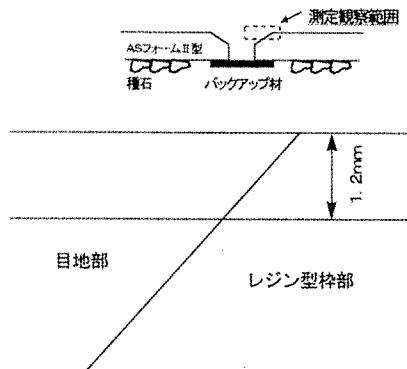
図-2 E PMAによる面分析

300サイクル経過後の各試験体の外観を写真-1に示す。また、切断面についてEPMAによる面分析を行いレジン型枠、目地、モルタルへの硫酸の浸透状況を確認した。目地部のEPMAによる硫酸の浸透状況を図-2に示す。EPMAの面分析の結果、レジン型枠、モルタルには硫酸の浸透は観察されなかつたが、目地部分には1.2mmの浸透が確認された。

別途、モルタルの劣化状況から岸谷の拡散式を用いて目地の寿命推定を行った結果、目地全体に硫酸が浸透するには200年以上が必要となり、レジン型枠は硫酸に対して十二分の耐久性を持つと認められた。
