## 題目 ダム基礎岩盤の浸透流対策について

所属 八千代エンジニアリング㈱

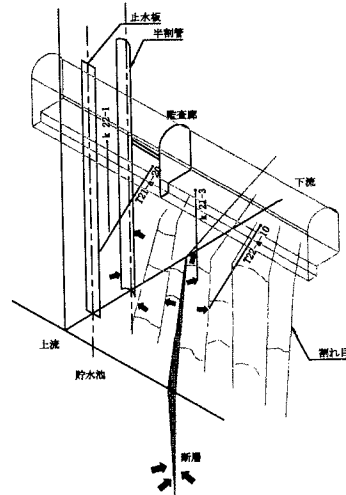
図-1 漏水機構

漏水の原因として、①堤体水平打ち継ぎ目を介した漏水、②基礎岩盤を介した浸透流（漏水）が考えられた。

①はトレーサ試験及び排水孔の開閉試験から主原因ではないと考えた。②は基礎岩盤の割れ目の状況、基礎グラウチング、及び排水孔開閉試験から主原因と考えられる。

漏水機構を図-1示す。

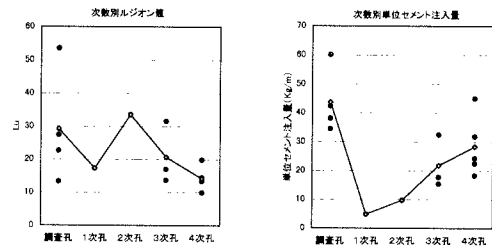
図－3 ルジオン値及び注入セメント量の推移（a 列）

グラウチング結果は、図－3に示すとおりである。

a 列施工において、ルジオン値は次数の増加に伴い僅かに低下傾向を示している。注入セメント量（kg/m）は、概ね次数の増加に伴い低減傾向を示している。

b 列施工では、1st は 21 Lu、注入セメント量 61kg/m の値を示す。2st は 5.4 Lu、注入セメント量 28.1kg/m と 1st より低下している。

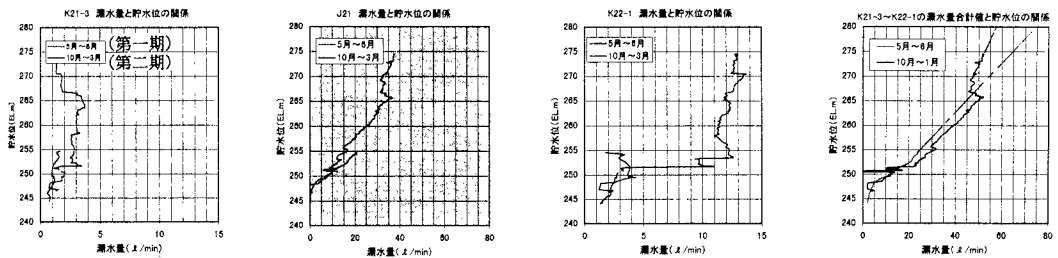
図－4 J 21 と両サイドの排水孔の漏水量の推移

グラウチング施工中の漏水量は、貯水位上昇に伴い増減を繰り返しながら増加している。

J 21 付近に着目すると、J 21 は減少しているものの、両サイドの排水孔の漏水量は増加している。

J 21 と両サイドの排水孔（K 22-1、K 21-3）の合計でみると、サーチャージ水位付近では第 1 期と第 2 期前半の漏水量に大差はないと推測できるが、第 1 期の最高水位（EL.255 m）付近では、第 2 期の方が第 1 期より漏水量が多い。これは、a 列施工時に認められたもので、グラウチングを行うことで断層と周辺の割れ目を強制的に連続させたものと考えられる。a 列の施工後には認められなかった漏水量の減少が b 列施工後に顕著に現れている。
