## VI-172

### ピントラス橋りょうの支承ローラー修繕について

東日本旅客鉄道(株) 長野支社 正会員 小林 範俊  
 (株)B.M.C 正会員 小芝 明弘  
 東日本旅客鉄道(株) 長野支社 正会員 荒井 茂

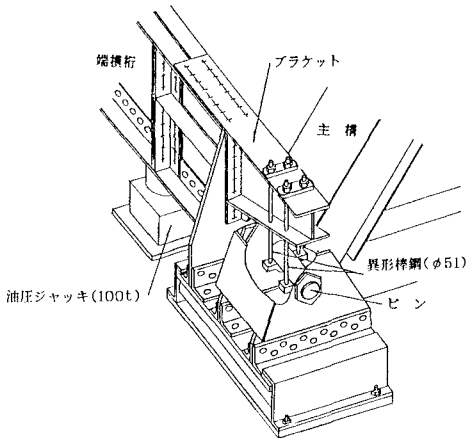
図－2 ピン吊り上げ方式による扛上法

- 1) 線路閉鎖による施工可能時間は約5時間（夜間）である。
- 2) ピントラス橋りょうであり、端横桁を単に上シューのベースプレートに載せている構造となっているので、端横桁をジャッキアップしただけでは桁扛上を行なうことはできない。

5.2) より、桁のジャッキアップはピン吊り上げ方式とし、以下の手順で行なうこととした（図－2 参照）。

- ①ジャッキアップは 100 t 油圧ジャッキ 2 基を用いて端横桁で行なうこととし、端横桁腹板を補強する。ジャッキアップ受点に作用する荷重は死荷重のみとし、列車荷重を受けてはならない。
- ②端横桁端部に仮ブラケットを設置する。
- ③異形棒鋼（ $\Phi 51$ ）と鋼板を用いて仮ブラケットから支点部のピンを吊る。この状態で端横桁をジャッキアップし、ピンを吊り上げることににより上シュウを扛上する。

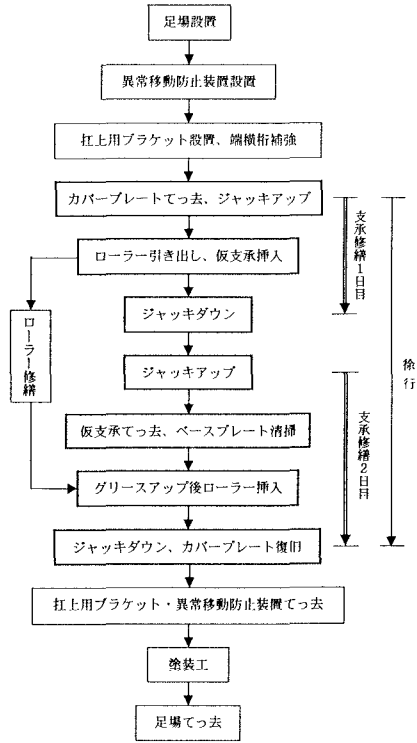
図－3 施工順序

- 3) 3.より脱落していないローラーについても損傷が予想されるが、線路閉鎖間合いでの修繕は難しい。

5.3) よりローラー修繕のため、ジャッキアップは 2 日に分けて施工することとした。すなわち、1 日目はローラーを全て取り出し、鋼板を挿入して仮受けする。そして、ローラーを修繕した上で、2 日目に仮受の鋼板をてっくしグリースアップしたローラーを挿入することとした（図－3 参照）。

扛上時及び鋼板での仮受け時にトラスの移動を防止するため、工事期間中は端横桁と橋脚を、加工した鋼板で連結するとともに、徐行手配をとった。

また、扛上高さについては支承の反力切りがができる程度（5 mm）とした。
