軌陸式アースオーガーを用いた路盤改良工事

JR 東日本 正会員 小林敬一 雨宮正人
正会員 永谷建 安田良夫
東鉄工業(株) 稲村喜代治

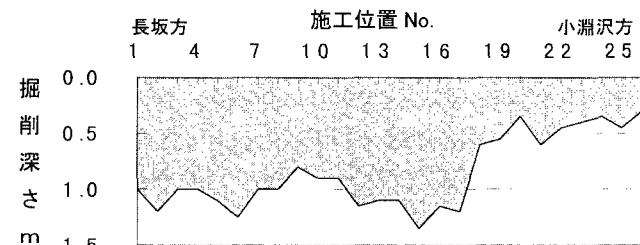
図-3 軌間内の掘削深さ

施工数量は、線路方向に 26 断面で 127 本であった。掘削は垂崎岩屑流層の上部風化帯までとし、深さは、0.3~1.35m であった。施工に要した期日は 25 日間で、1 日当たり平均 5 本／日の実績であった。

掘削全延長は $\Sigma L=98.1 \text{m}$ 、全投入碎石量は $\Sigma V'=70.0 \text{m}^3$ で、全理論廃土量 $\Sigma V=37.7 \text{m}^3$ の約 1.85 倍の碎石が投入されたことになる。オーガの回転によるある程度の締め固めは期待できるものと推定される。図-3 に軌間内の掘削深さを示す。

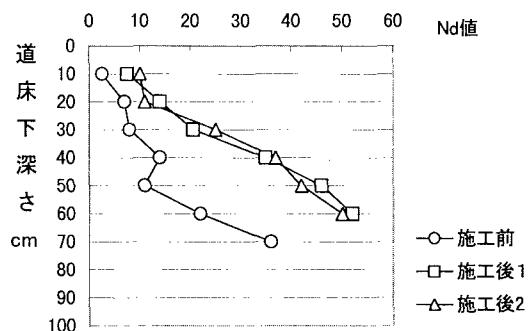
図-4 簡易貫入試験結果

地盤の地耐力の確認は、活線下で列車間合い約 2.5 時間では平板載荷試験は困難なことから、地盤工学会基準（JGS1433-1995）の簡易動的コーン貫入試験によった。その結果を図-4 に示す。施工前では、 $N_d \geq 20$ を示すのは、深さ 60cm 以上であったが、施工後は深さ 30cm 程度となっている。また、深さ 30cm より下方での N_d 値は、施工後は施工前の 2~3 倍の数値を示している。このようなことから、施工の結果強度は高まったものと推定される。なお、20cm より上方では、施工前後の顕著な差はないが、置換を完了してオーガを抜くときにオーガヘッドが杭頭を緩めているためと思われる。
