## VI-179 新しい手法を用いた落石の検査について

東日本旅客鉄道株式会社 長野支社 正会員 荒井 茂  
 本社設備部 正会員 荻原郁男  
 長野支社 栗原健二

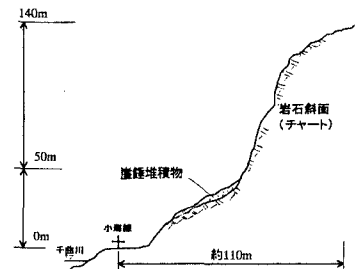
図-1 代表横断面図

調査個所は、小海線海尻・松原湖間 43k600m から 44k000m 付近までの間で、小海線と並行する千曲川の河道の屈曲部であり河川攻撃地形に位置している。調査個所の代表的な断面図を図-1 に示す。

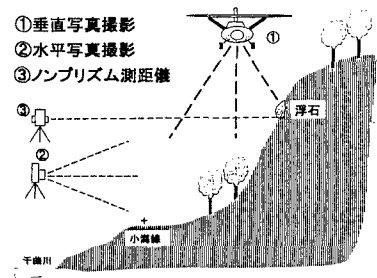
図-2 写真撮影及び測距イメージ

等を調査するため水平方向および斜め方向の撮影と、固定翼に搭載した航空写真用カメラから垂直方向の撮影を行なった。さらに、ノンプリズム光波測距儀でクラックの位置、大きさを測定した。（図-2）

亀裂の位置、大きさ、奥行き等は GPS を用いて岩石斜面外に基準点を求め、岩石斜面中に座標軸を設定しそれを写真中の位置と整合させ X,Y,Z の三次元座標軸から浮石の大きさ、安定性を推察・判定した。つまり、写真で判定した浮石の外形に対応する表面座標を光波測距儀で計測し、垂直写真から判読したひび割れの深さにより大きさを推定した。

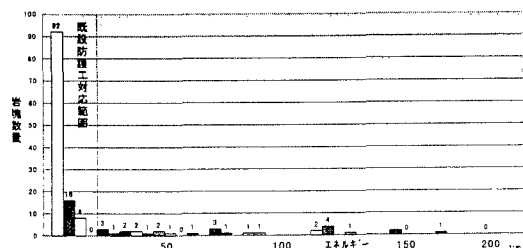
図-3 浮石と落石エネルギーの分布図

三次元の解析により得られた浮石・転石のデータを基に算出した浮石と落石エネルギーの分布状況を図-3 に示す。この図から分かるように既存の落石覆工（耐力 20tf・m）で防護可能な落石は全体の 77%と大半を占めるが、今までの検査データからは測り得なかった大きな落石エネルギーを持つ石の存在が明らかになると同時に、残りの 23%に対しては現状の落石覆工は耐力不足であることが分かり、推定される落石最大エネルギー約 150tf・m に耐えうる新たな防護工が必要であることが分かった。
