## VI-180 城郭石垣の健全性診断－電磁波探査による石垣内部構造の推定－

\*ハザマ土木本部技術設計部 正会員 ○平井 光之  
 \*ハザマ土木本部トンネル統括部 正会員 笠 博義  
 \*\*ハザマ名古屋支店工事部 大沢克比古  
 \*\*\*ビィック（株）機器部 荘林 茂徳

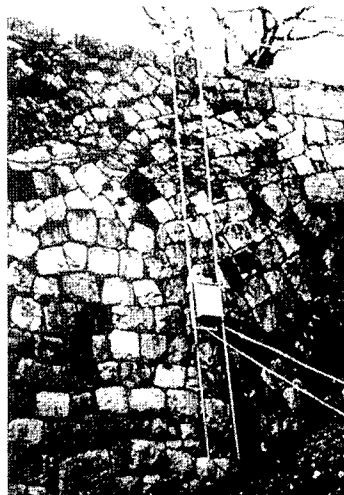
写真-1 に示すように、2本の塩ビ管をガイドレールとしてレーダー探査装置を石垣面に沿って昇降させながら石垣奥行き方向に電磁波の送受信を行った。測定は東面、南面それぞれ2測線について計測を行うとともに、石垣奥行きが実測できる隅角部においてレーダー画像と実際の石垣内部構造との照合、ならびに誘電率の推定を行った。

写真-1 実験状況

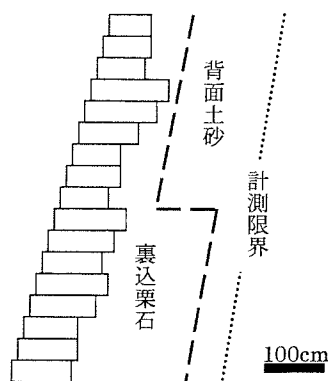
前回の検討<sup>2)</sup>において、石垣背面には直径 10 数 cm 程度の栗石が奥深くまで充填されていたことが解体時に確認されており、解体前に石垣表面から測定されたレーダー画像にも、この栗石によると思われる特徴的な反射波形が深部まで得られている。一方、今回の計測箇所においては、石垣背面の栗石からの反射と判断される比較的強い反射面以外に反射面のはっきりしない弱いノイズが広範囲に存在することが特徴であった。

現時点では石垣を解体して背面の状況を確認できないし、計測時の感度設定も同じではないため結論づけることはできないが、このノイズが土砂層に対応している可能性は高い。

構造を再現したのが図-2である。同図には、石垣上部が下部に比べて控え長が短い石材が多いことや裏込め栗石層の厚さが薄いことなどの情報が表現されている。

図-2 実験結果から推定された石垣内部構造
