(株)奥村組 正会員 白石祐彰 正会員 小西正郎
東京電力(株) 高松進

東京電力木更津変電所造成工事では、セメント添加により改質した盛土（セメント改良土）法面を基材吹付工により緑化した。緑化による環境復元の目標は、メンテナンスフリーの条件で10年程度は当初の緑化工植物が繁茂し、その後は順次郷土植物が侵入して、概ね30年後には周辺林相へと植物遷移が進むことである¹⁾。

このように植物が成長するためには、植物根が基材中からセメント改良土の表層へと奥方向に発達し、伸張していかなくてはならない。すなわち造成直後は高い強度と強いアルカリ性を示し植生基盤として不適合であったセメント改良土が、時間の経過に伴いその表層の性状が変化し植生基盤として成立することが条件となる。そこで、緑化施工後4年経過した時点におけるセメント改良土表層の化学性等を分析し、セメント改良土が植生基盤に近づいたか断面調査を実施した。

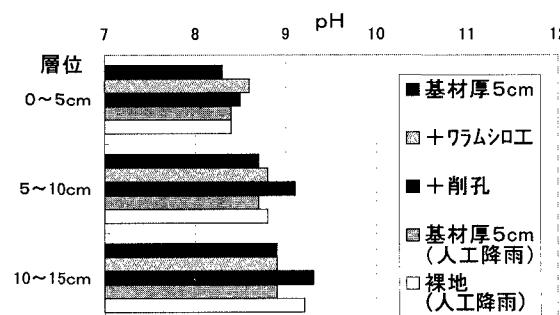
図1. 層位ごとのpHの変化

図1にpHの測定結果を示す。全ての地点で浅くなるに伴いpHは低下していた。0～5cmでは、pH 8～8.6の範囲にあった。植物生育良好なpHは8以下なので、依然としてやや高いpHであった。削孔により深さ方向に表面積が広がり、空気中の二酸化炭素によりアルカリの低下が促進されることを期待していたがその効果は認められなかった。

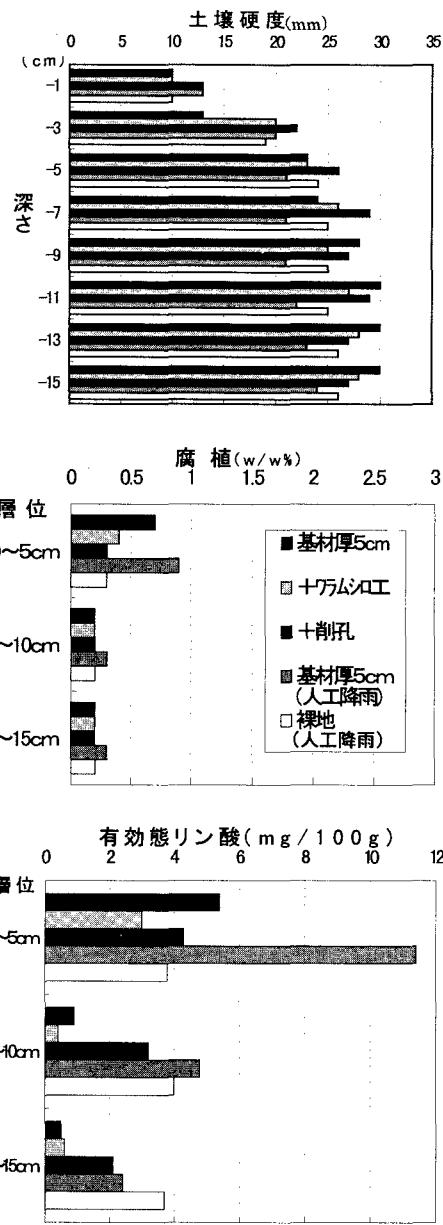
図2. 層位ごとの土壤硬度、腐植および有効態リン酸含有量

図2に土壤硬度の測定結果を示す。全ての地点で深さ5cmより浅くなると土壤硬度25mm以下となった。深さ5cm程度までは植

物根が伸長できる土壤硬度に低下していたことがわかった。

人工降雨条件下では自然降雨地点に比べ土壤硬度の低下が促進されている傾向が認められた。特にD地点では深さ15cmまで土壤硬度が25mmより小さかった。

図2に腐植含有量の分析結果を示す。植生基盤として適切な腐植含有量は1~3%であるが、すべての試料が1%未満であった。しかし層位0~5cmは5cm~15cmよりも腐植含有量が多く、D地点では0.9%と1%近かったことから層位5cmまでは緑化により腐植が供給されていると推定された。

図2に有効態リン酸の分析結果を示す。裸地ではすべての層位でおよそ4mg/100gであった。他の地点で4mg/100gより大きい試料は基材からのリンの供給が植物による吸収を上回った結果、また逆に4mg/100gより小さい試料は植物によるリンの吸収が基材からの供給を上回った結果と推察される。

D地点は層位0~5cmで植生基盤として望ましい10mg/100gを超えていた。層位10~15cmでは全ての地点で4mg/100gより小さくなつた。植物根が深さ15cmまで達していることが確認されており、リン酸が植物に吸収されたものと思われる。
