VII-238 最終処分場における遮水シート機能管理システムの現場適用事例

熊谷組 正会員 新谷 剛 西山 勝栄 大堀 卓
熊谷組 高田 誠一 辻 省三

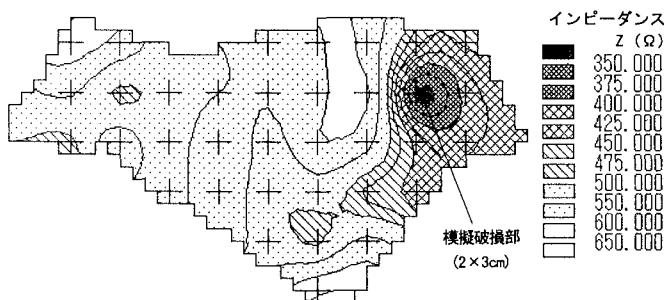
図-4 模擬破損部がある場合のインピーダンス分布図

よりシート破損検査対象は、処分場底面部の上部HDPEシートとし、面電極は2重シート間の排水層の上部不織布にアルミシートを挟み込んで設置した。また、面電極の設置範囲は処分場底面部で、敷設面積は約3,800m²である。測定電極は、移動型電極を用いた。これは、持ち運びが容易で、保護土表面より突き刺すことのできるもので、任意の測定点に設置することができる。設置場所は、保護土表面より約30cmまで電極先端を挿入し、約10m間隔で格子状に計35点設置した。インピーダンスは、ポテンショスタットで測定電極と面電極間に交流を印加させ、周波数特性分析器を用いて測定した。検査ケースは、破損がある時の管理値を求めるためにシートに模擬破損部を設けた場合とその破損部を補修した場合の2ケースで、模擬破損部は約2×3cmのシート貫通孔を処分場の底面部に設けた。図-3と4にインピーダンス分布図を示す。まず、図-3の模擬破損部のある場合をみると、インピーダンスは、シート破損部付近において350Ω以下と最も小さな値を示しており破損位置がうまく検出されている。一方、図-4の破損部を補修した場合は、図-3のシート破損部付近で表れた350Ω以下の領域が完全に消え、全領域において500Ω以上となった。これより、シート破損部の補修が完全に行われ、新たにインピーダンスが小さい領域が発生しないことから、このエリアにはシート破損部が存在しないことが確認できる。

以上、開発した遮水シート機能管理システムを実際の処分場に適用し、シートの品質検査を行った。その結果、このエリアにはシート破損部は存在しないことが確認された。また、破損部が存在する場合のインピーダンスの管理値は350Ω以下であることがわかった。
